# ZONA TÍPICA POBLACIÓN LOS CASTAÑOS

Comuna de Independencia  
**Región Metropolitana de Santiago**

Decreto del Ministerio De Educación  
N° 285 del 20 de mayo de 1996

NORMAS DE INTERVENCIÓN PARA LA **ZONA TÍPICA POBLACIÓN LOS CASTAÑOS**

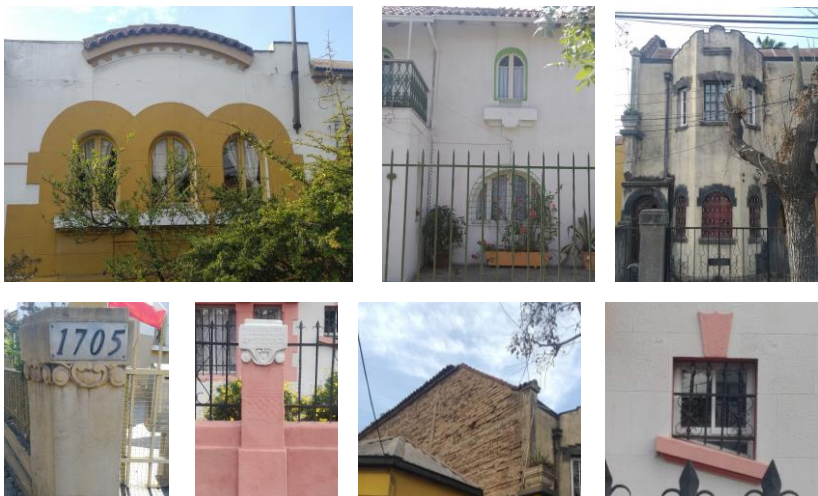
### VOLUMETRÍA Y PROPORCIONES

- Volúmenes de uno o dos niveles.
- Mantienen una proporción y ritmo entre los llenos y vacíos, incluso cuando las dimensiones de los vanos del segundo nivel varían respecto a los del primer piso.
- Presencia de un volumen en saliente tipo "torreón", de planta semihexagonal, rectangular o semicircular.
- Diversidad de diseño en los remates superiores de cada inmueble.
- Poseen cubiertas con una pendiente pronunciada, considerando proporciones entre muro y cubierta de 1:1, 1:2 y 1:3.

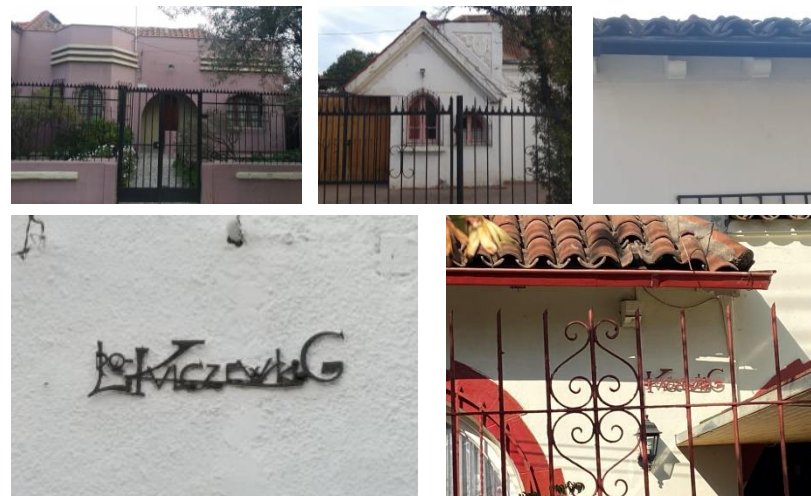
### MATERIALIDAD Y TERMINACIONES

- El sistema constructivo corresponde al de albañilería de ladrillo confinada en hormigón armado, estructura de techumbre en madera y cubierta con tejas de arcilla. En fachada presenta diversos elementos ornamentales en yesería, fierro forjado, madera y vidrios.
- Existe una amplia diversidad en cuanto a los colores empleados en sus fachadas. Con una fuerte presencia del color blanco o crudo, y el uso de un segundo color para destacar los ornamentos.
- Presencia de cierros perimetrales de baja altura, compuestos por zócalos, pilares con ornamentos y rejas metálicas.

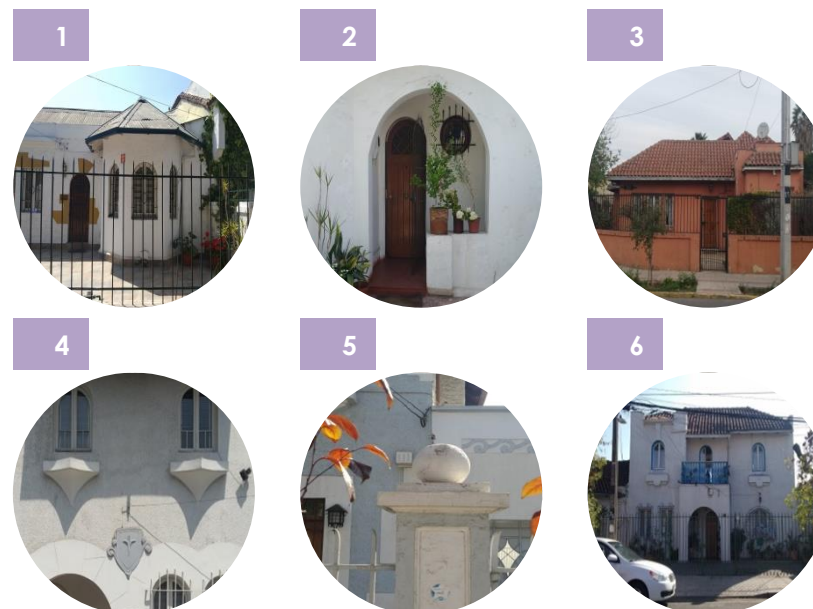
##### 6. Presencia de balcón en segundo nivel.

Los inmuebles pertenecientes a la tipología de "pabellón", cuentan con segundos niveles que pueden presentar balcones, este elemento puede encontrarse sobre el zaguán o el volumen en saliente.

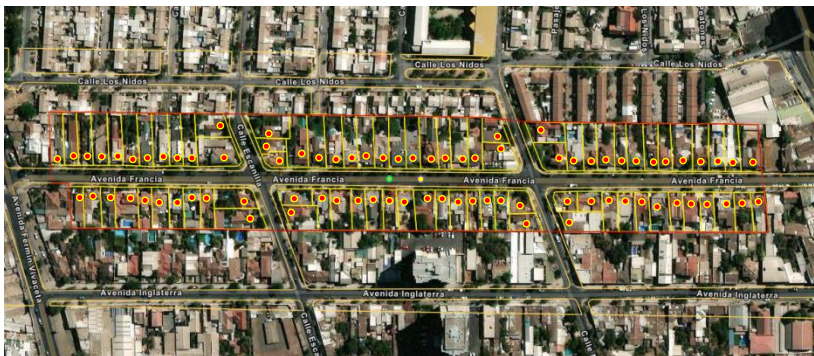
**10** Plano de catastro para el fichaje de la ZT, elaborado en la plataforma ArcGIS Survey123.

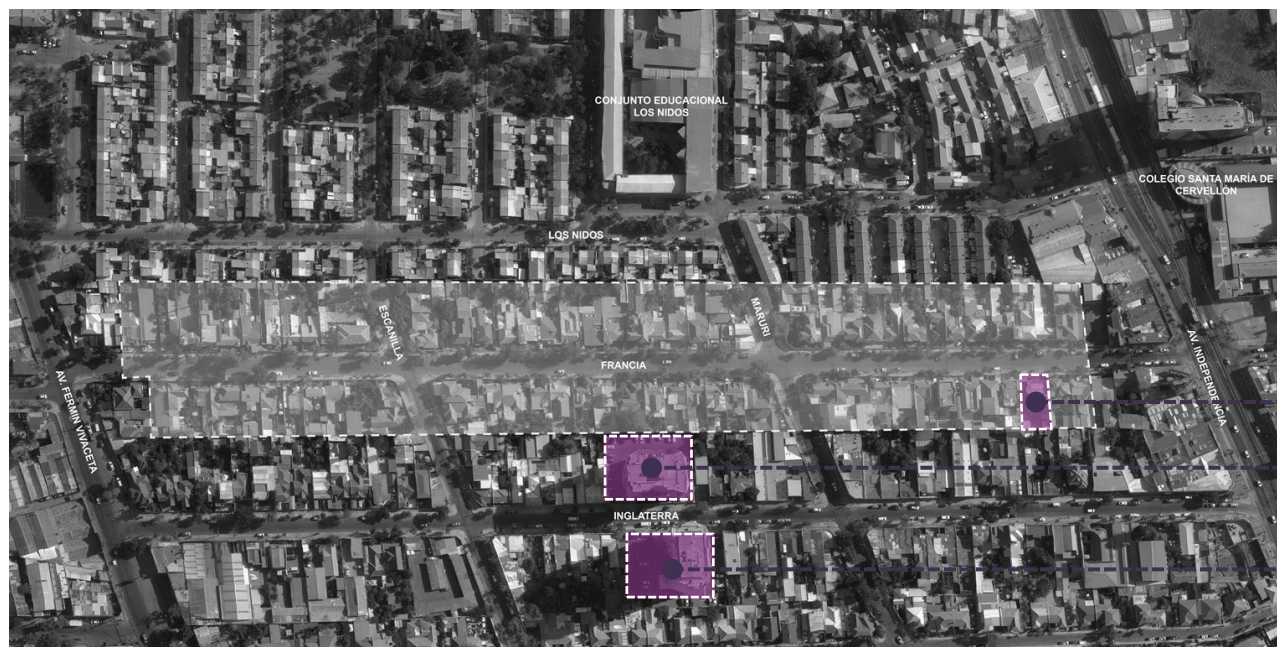
17 Proyectos inmobiliarios planteados donde actualmente se emplaza la ZT.  
Fuente: Elaboración propia.

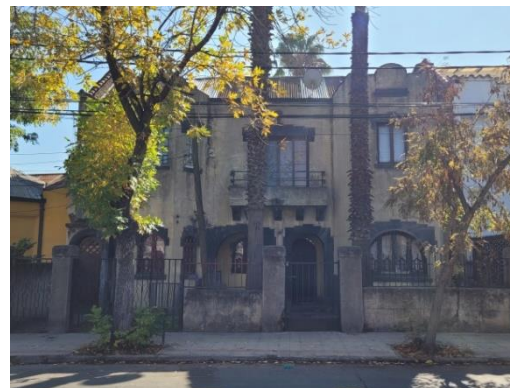
**21** Inmueble Pabellón.  
Fuente:  
Elaboración propia.

- **La primera tipología denominada inmueble “pabellón”,** corresponde a un total de 17 inmuebles de dos niveles, en sistema constructivo de hormigón armado, y que pueden presentar 3 tipos arquitectónicos en relación con su sistema de agrupamiento: pareado, continuo o aislado.
- **La segunda tipología corresponde al inmueble de un nivel,** que presentan diversos tipos según su sistema de agrupamiento (aislado, pareado), el tamaño de la vivienda en relación con el ancho predial y por el volumen en saliente (hexagonal, rectangular y semicircular).
- **La tercera tipología corresponde al inmueble con subterráneo,** única construcción existente en la ZT, se emplaza en un predio esquina y su sistema de agrupamiento corresponde al aislado. Es el único inmueble que cuenta con un nivel en subterráneo.

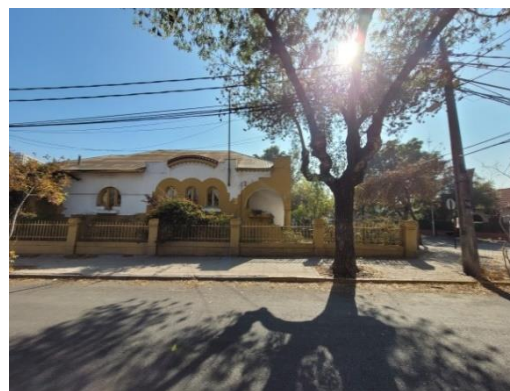
**23** Inmueble con subterráneo.  
Fuente:  
Elaboración propia.

- **“Inmueble con subterráneo”**: Inmueble único en la Zona Típica, de emplazamiento aislado y correspondiente a un predio esquina. Se compone por un gran volumen de planta rectangular de dos niveles, considerando que presenta subterráneo.

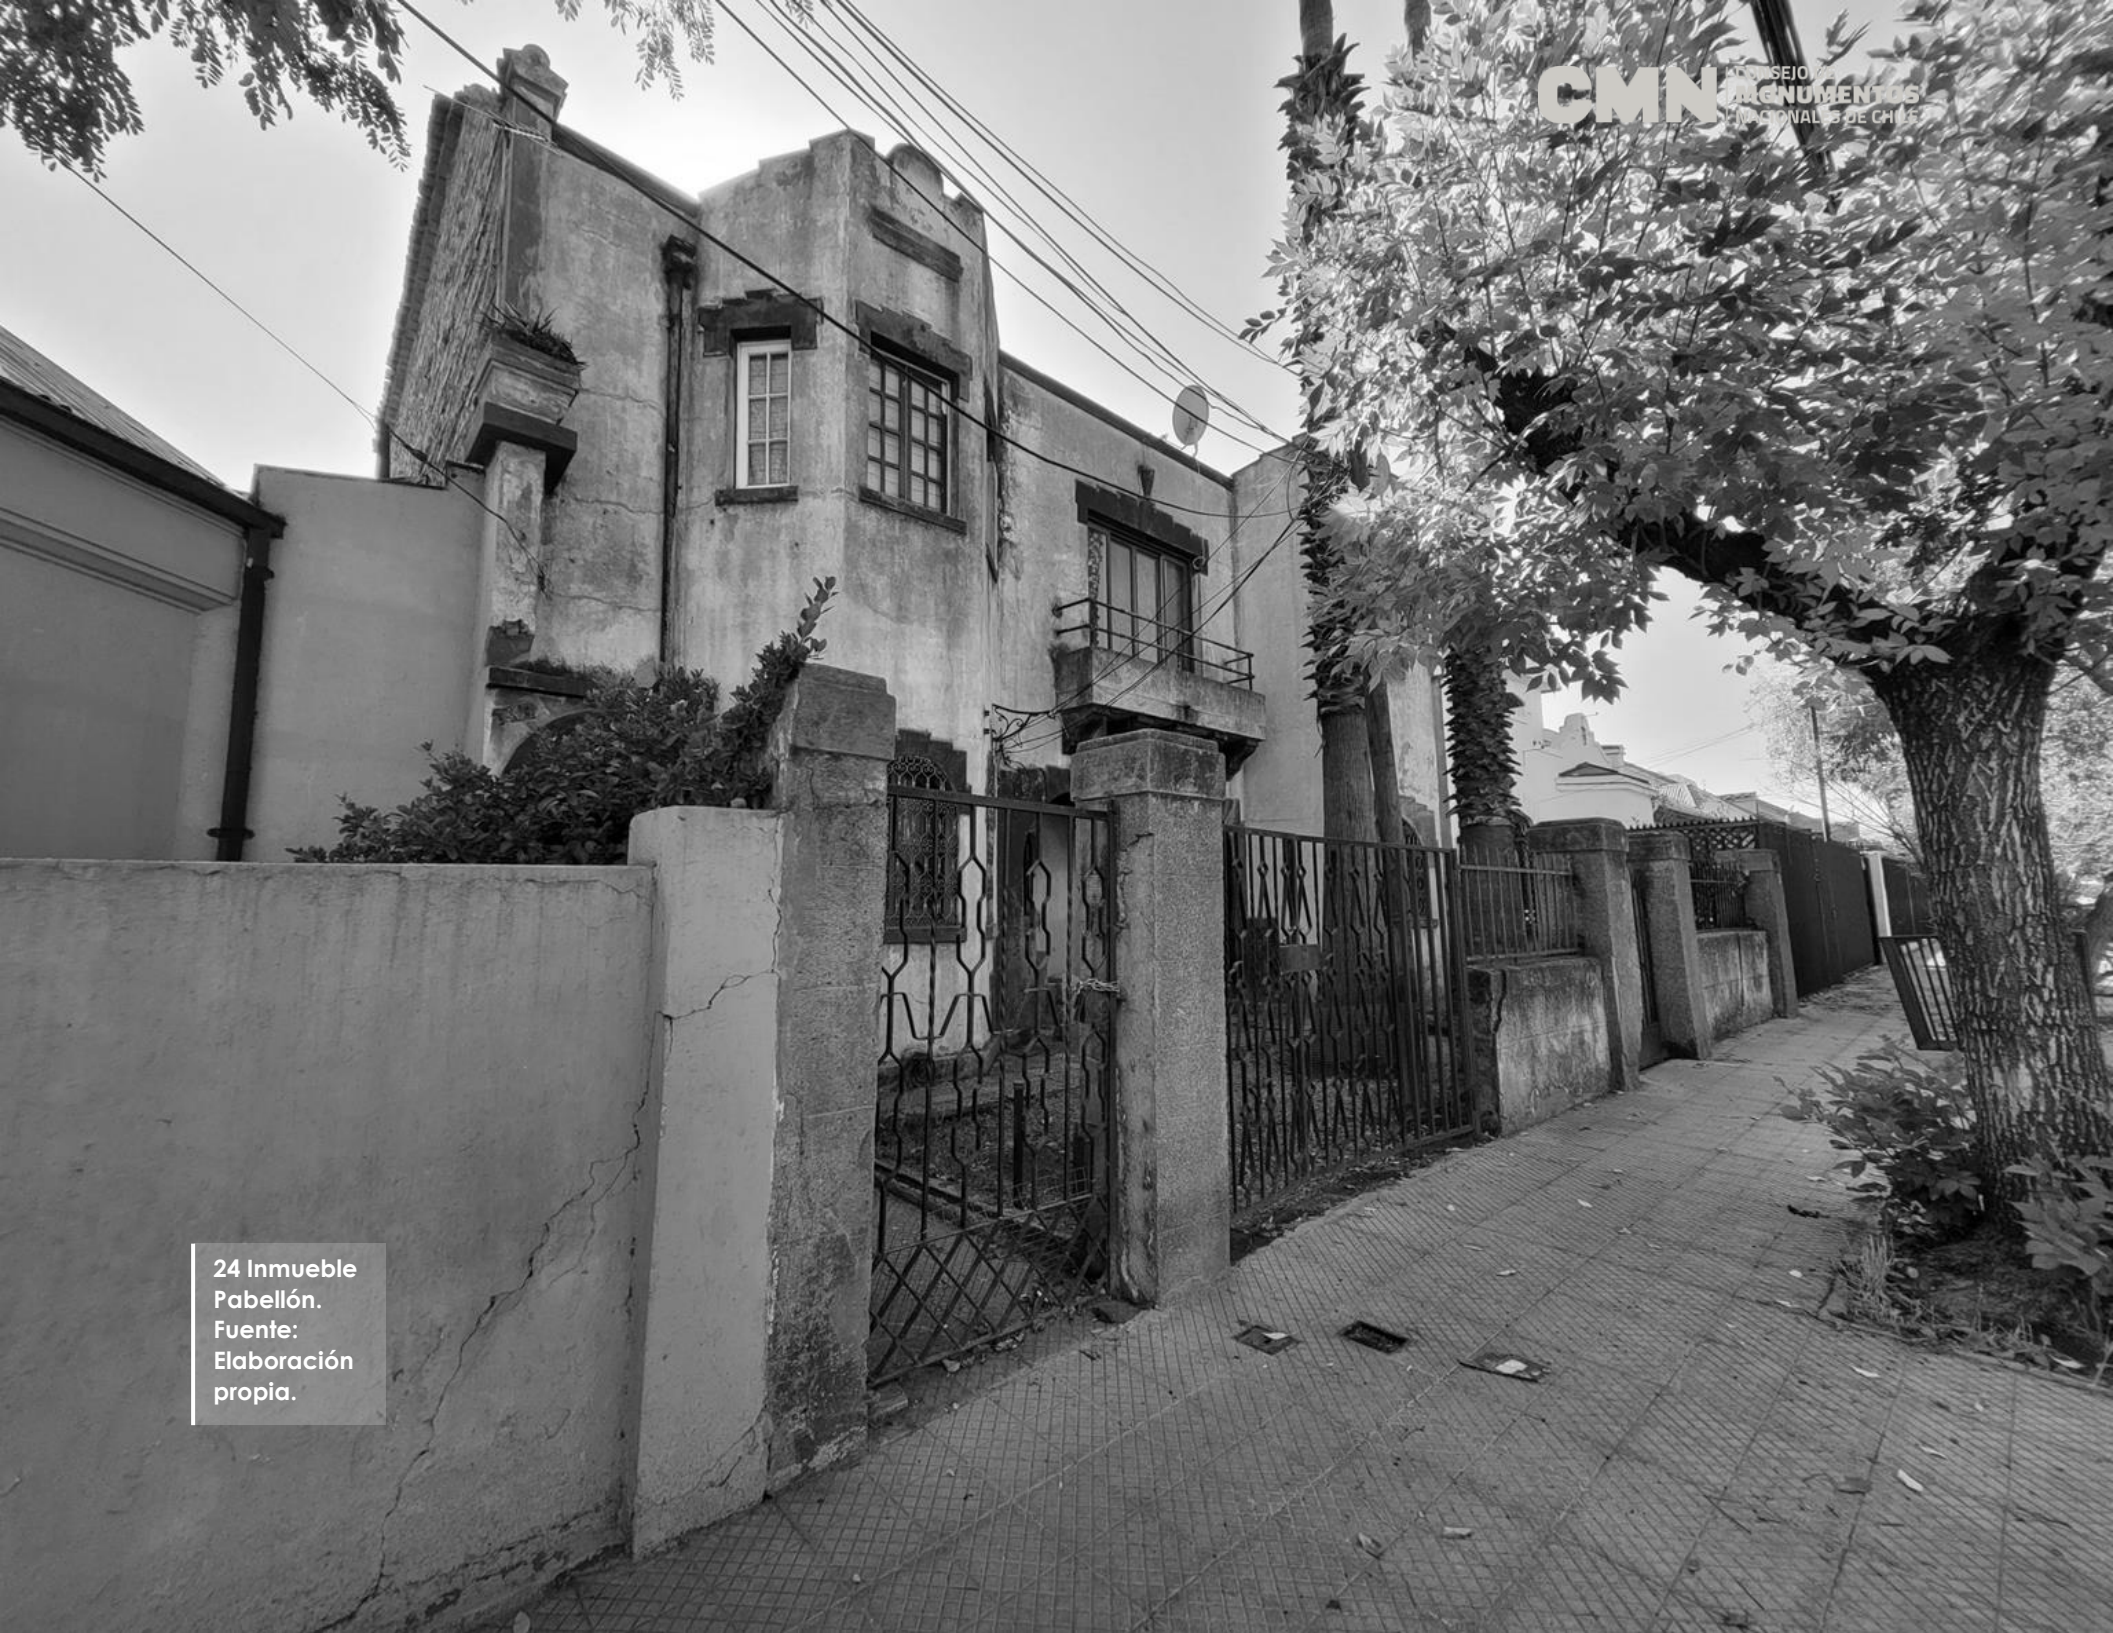
24 Inmueble  
Pabellón.  
Fuente:  
Elaboración  
propia.

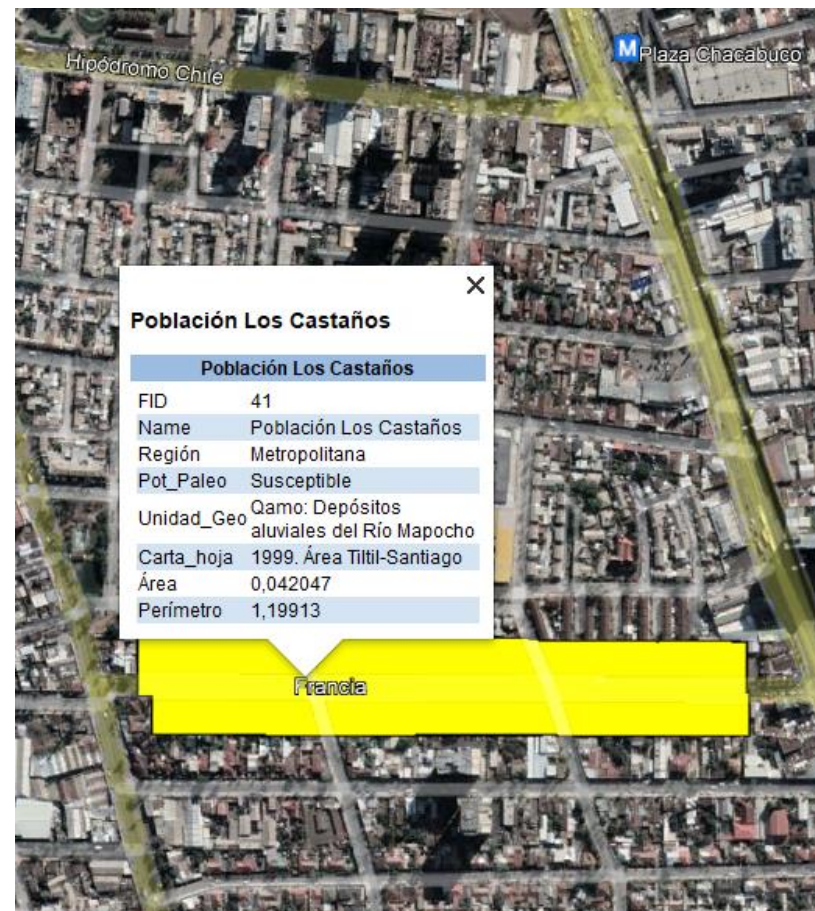
Potencialidad paleontológica : Susceptible

33 Imagen de Potencialidad paleontológica de la ZT. Fuente: Área de Patrimonio Natural del CMN.

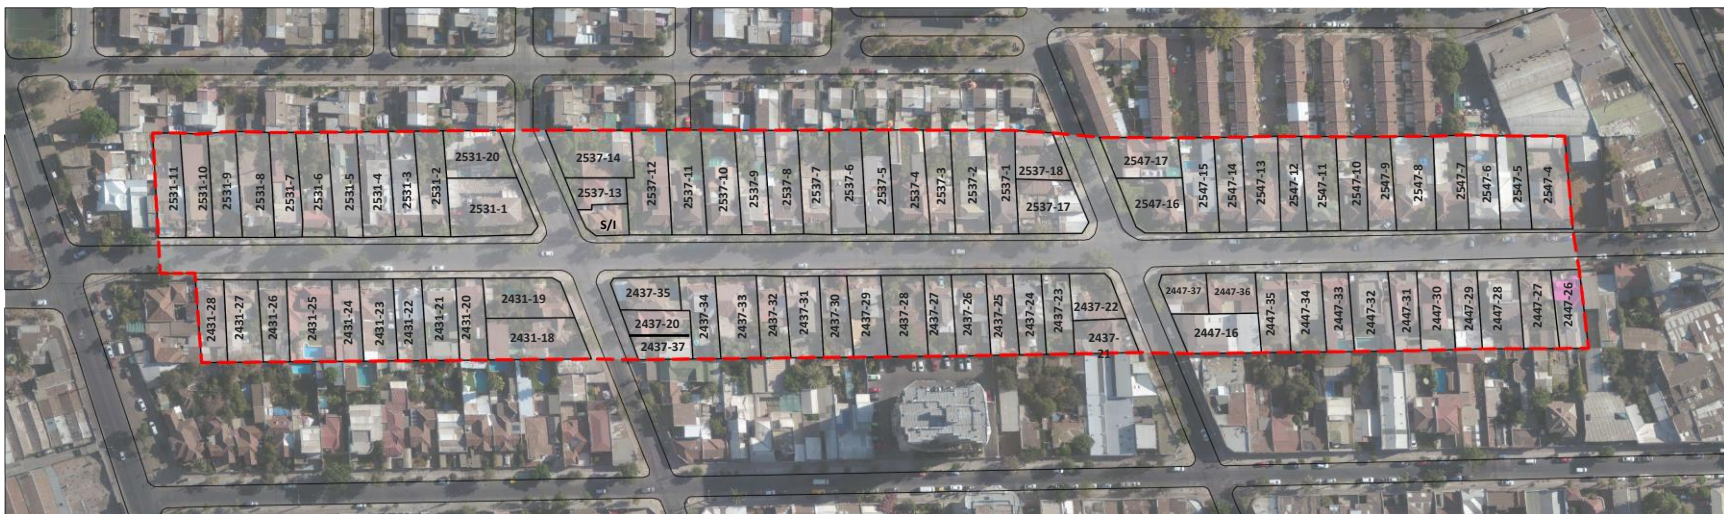
## A.7 PLANO DE CATASTRO

Se detalla e indica el rol de los 84 predios existente en el Zona Típica Población Los Castaños, obtenidos a través del Servicio de Impuestos internos (SII).

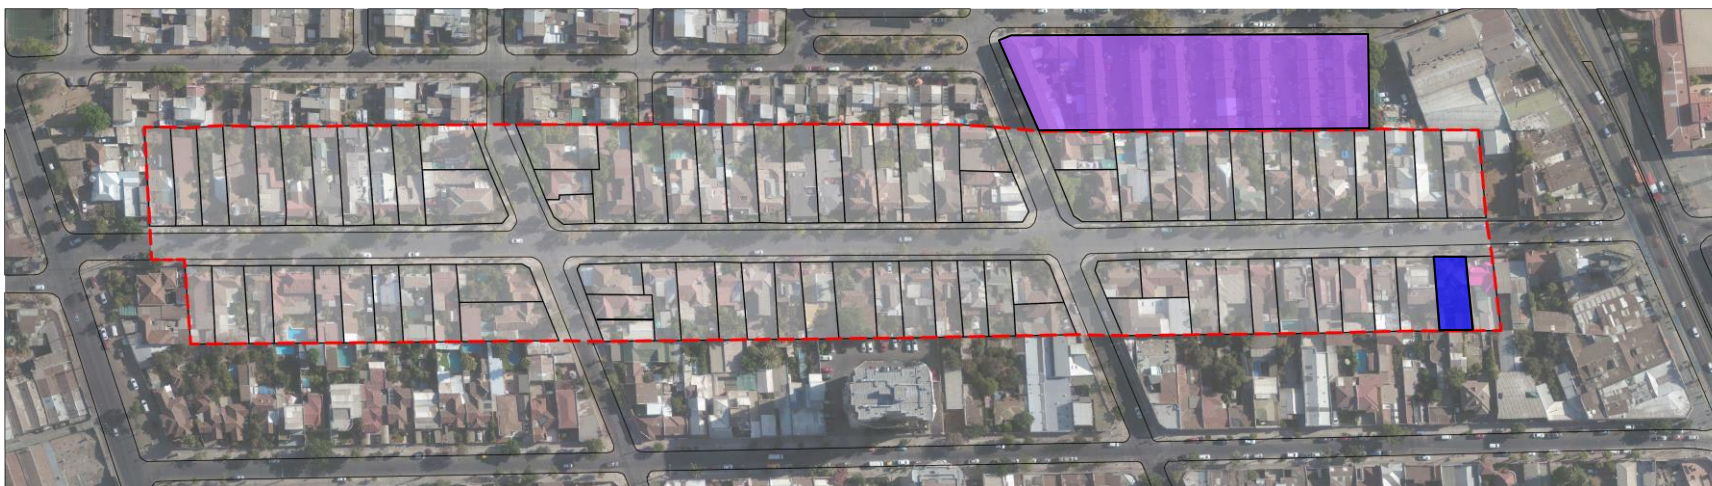
## A.8 PLANO DE RESUMEN

En el sector donde se emplaza la Zona Típica Población Los Castaños de la comuna de Independencia, existe un Monumento Histórico, denominado Inmueble ubicado en avenida Francia N° 1442. Y fuera de la ZT, colindando con su límite norte se encuentra el conjunto de viviendas continuas de dos pisos, correspondiente al Inmueble de Conservación Histórica “Conjunto Los Nidos”.

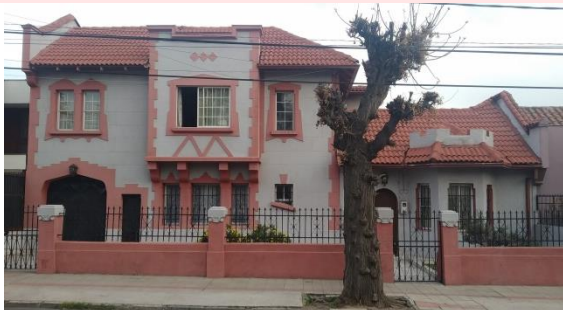
**BUENO**

El inmueble no presenta daños, o existen algunos de manera focalizada o parcial (a nivel de terminaciones en fachada), correspondiendo a un **nivel de degradación leve**, que requiere acciones de mantención para revertirlas.

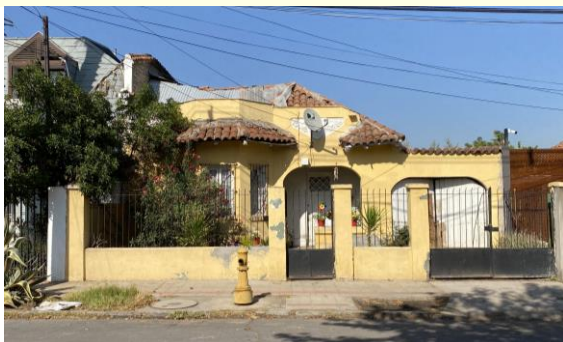
**REGULAR**

El inmueble presenta daños de manera parcial o tendiendo a ser generalizado, correspondiendo a un **nivel de degradación moderado**, que requiere de acciones de reparación o restauración.

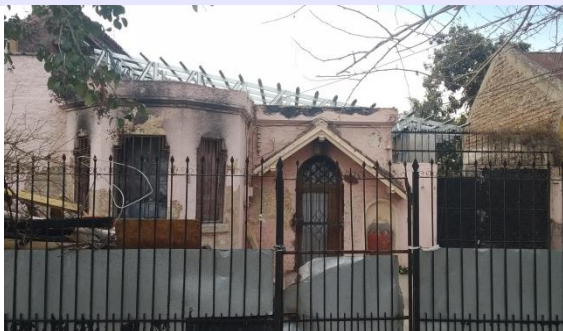
**MALO**

El inmueble presenta daños de manera generalizada, correspondiendo a un **nivel de degradación severo**, que requiere acciones de consolidación estructural, restauración o reconstrucción.

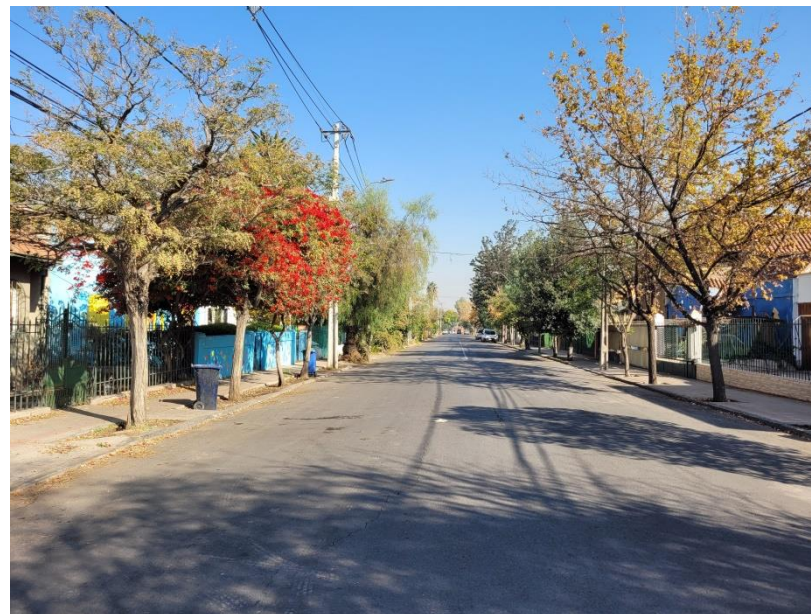
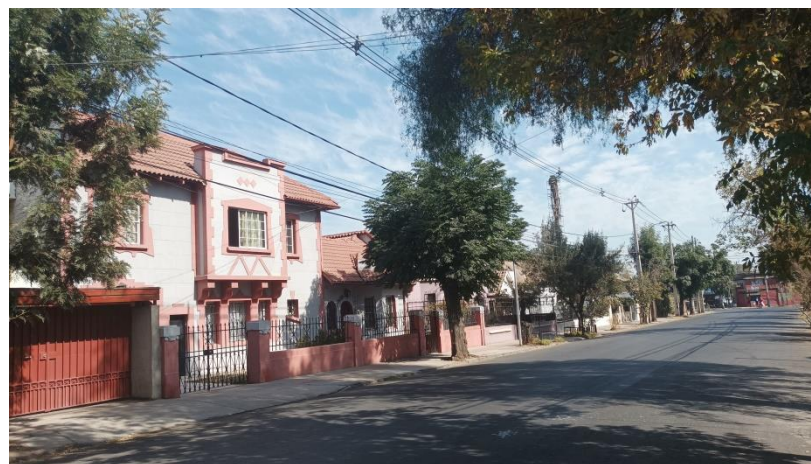
**34 -35** Imágenes de espacios públicos existentes en la ZT.  
Fuente: Elaboración propia.

Corresponden a las vías pertenecientes a la red vial básica, que cuenta con iluminación vehicular y peatonal, señaléticas y arborización de diversas especies. Sus perfiles varían entre 12 y 16 metros entre las líneas oficiales de edificación. Además, algunas de estas cuentan con una franja destinada a jardín entre las aceras y las calzadas. En esta categoría se encuentran las vías colectoras: calle Maruri y calle Escanilla.

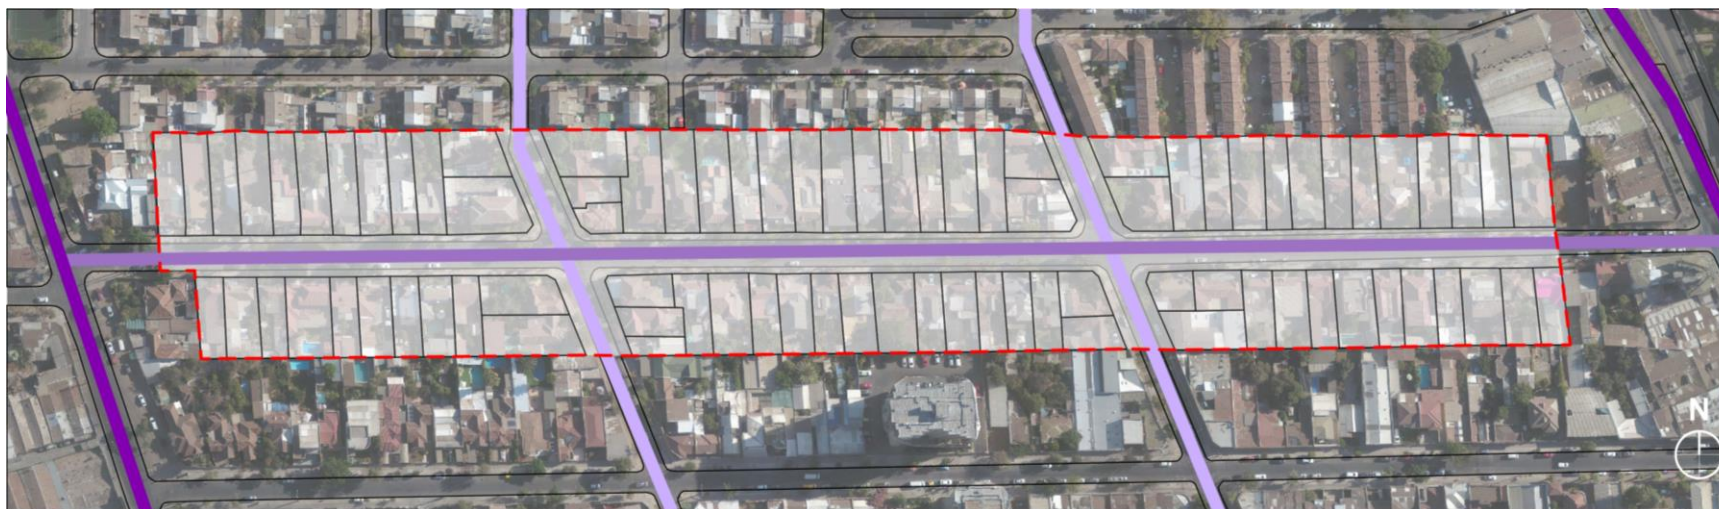
La ZT se compone de vías locales que varían principalmente en el ancho de la calzada y sus veredas.

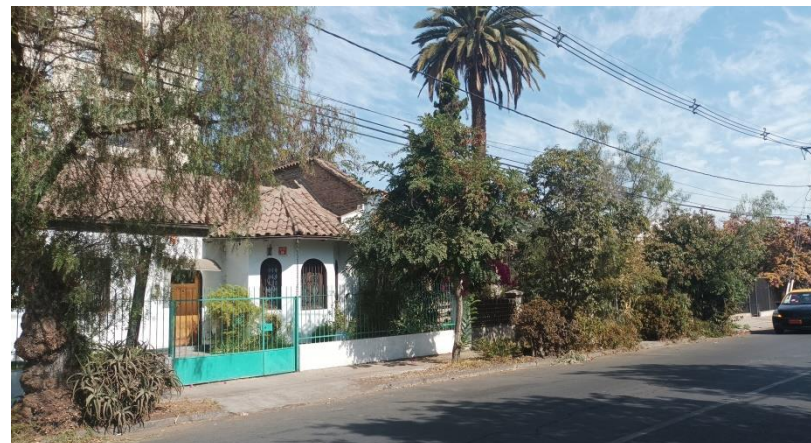
Es posible encontrar vegetación entre las aceras y la calzada de los tres ejes que componen a la ZT. La vegetación existente corresponde principalmente al tipo arbórea y a piso, acompañada en algunos tramos por arbustos de mediana altura.

**36** Presencia de vegetación en avenida Francia.

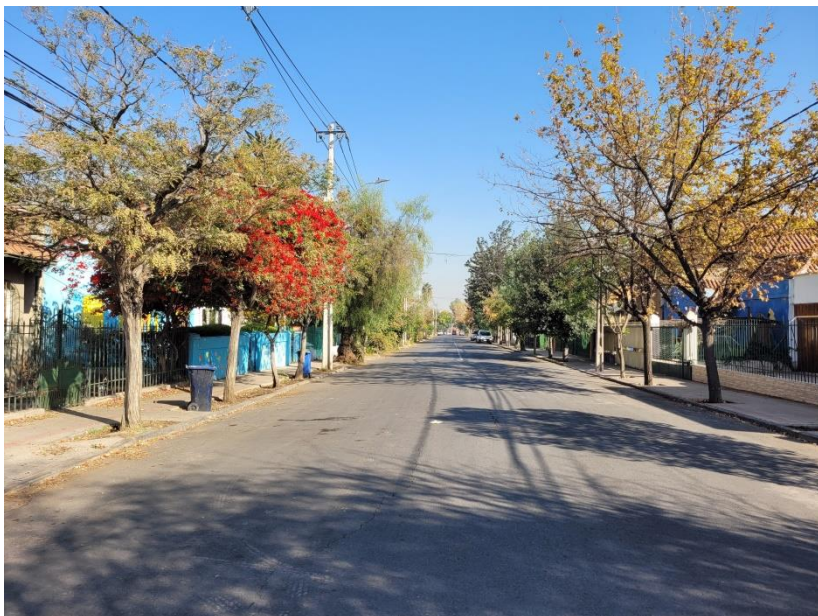
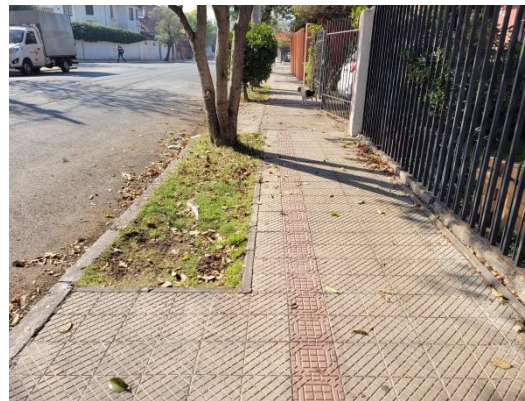
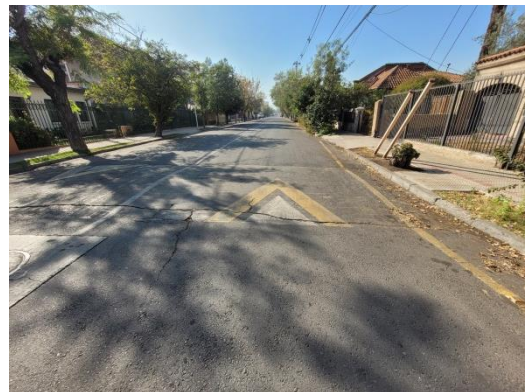
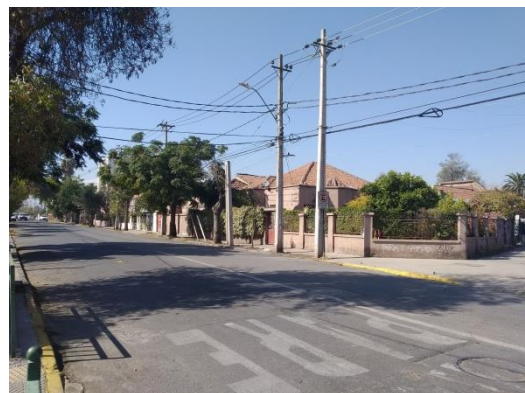
El pavimento existente en calzadas corresponde a una carpeta de hormigón, y las veredas se componen de baldosas de hormigón en color gris con una franja de baldosas rojas. Además, las salidas vehiculares se diferencian con carpetas de hormigón en terminación lisa.

La avenida Francia cuenta con reductores de velocidad vial de tipo "lomo de toro", pintados parcialmente en color amarillo y blanco.

**38** Eje de  
avenida Francia.

**39-41**  
Pavimentos en  
veredas y calles  
de la ZT.

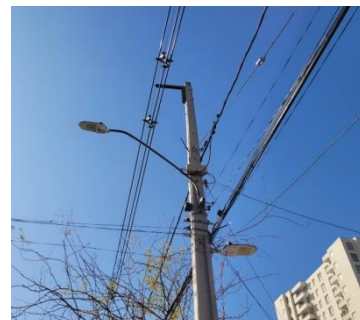
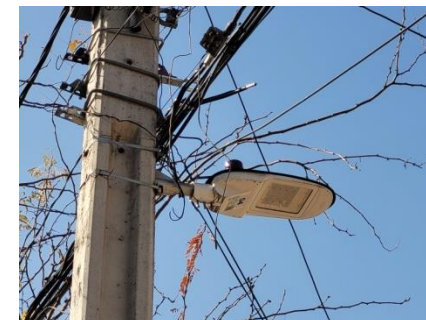
La ZT presenta dos tipos de luminarias; una vehicular, conformada por postes de hormigón y que en algunos casos presenta un segundo foco direccionado hacia las aceras de tipo led; y un segundo tipo de luminaria, únicamente peatonal y conformada por pilares de acero tubular.

**42-43** Luminarias existentes en la ZT.

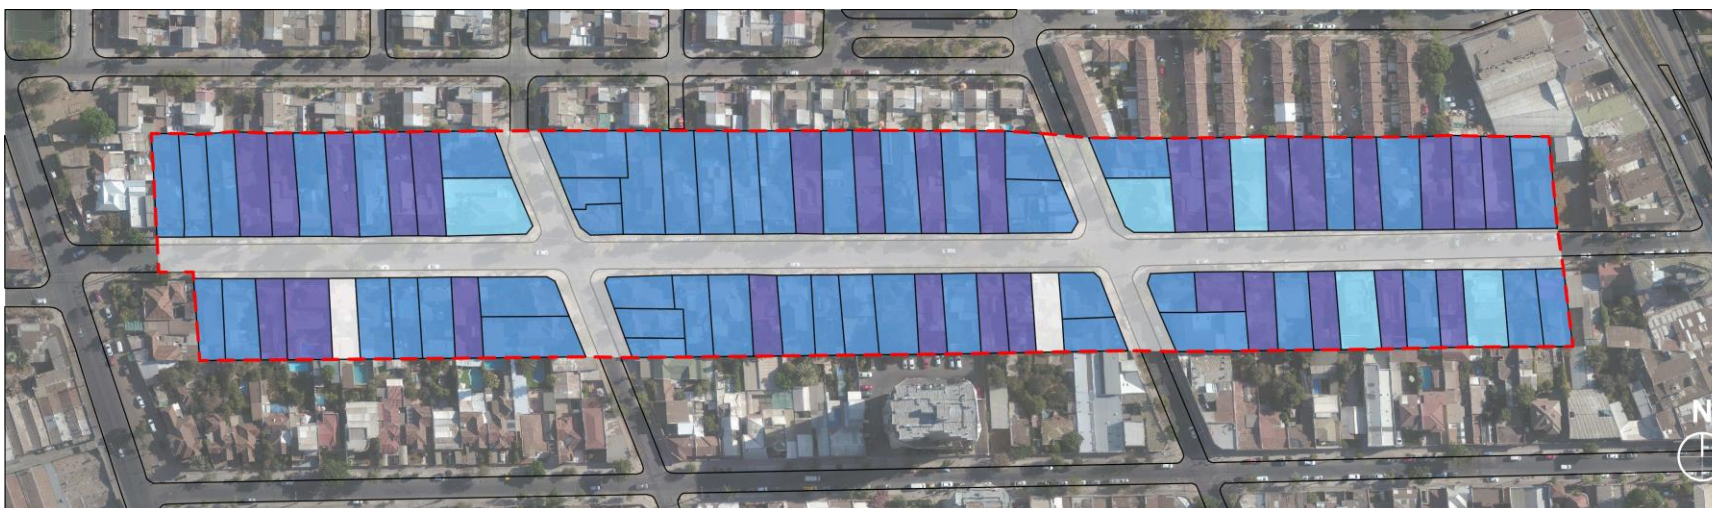
Originalmente en la Población Los Castaños predominaba el sistema de agrupamiento con inmuebles pareados, es decir, adosado el volumen hacia un medianero (muro divisor entre dos viviendas).

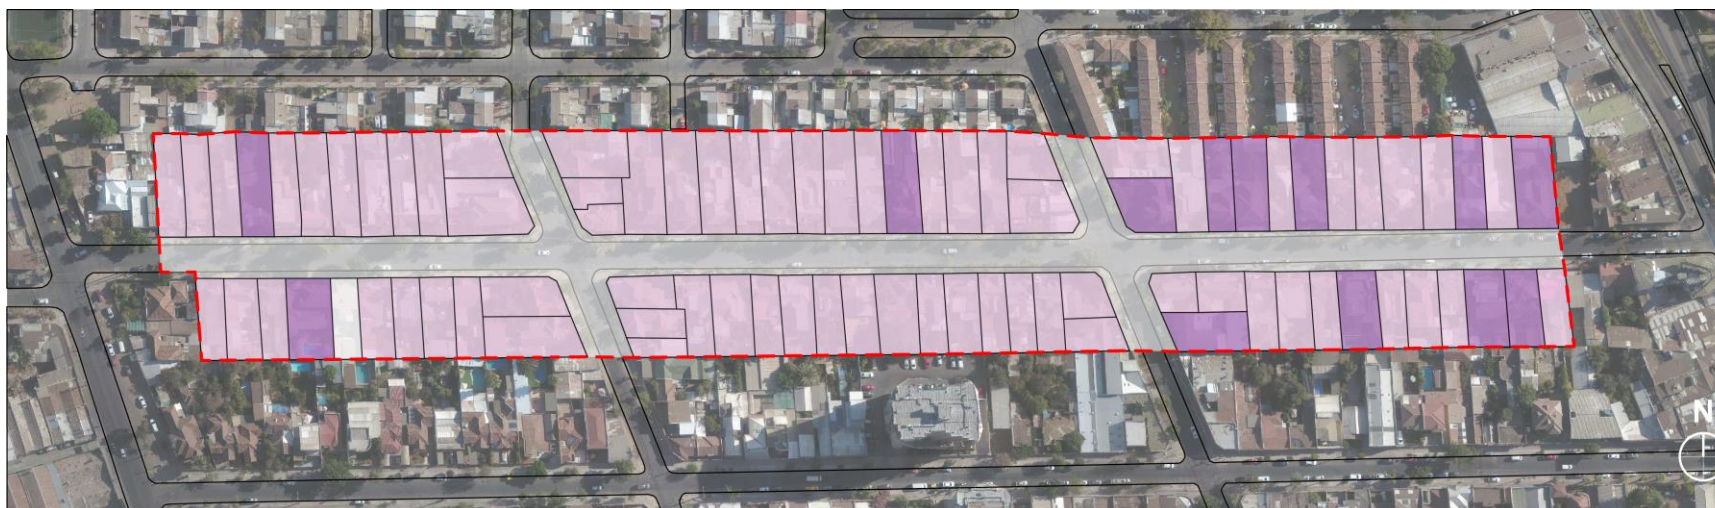
Originalmente en la Población Los Castaños predominaban las construcciones de un solo piso. Existiendo algunos casos excepcionales como los inmuebles Pabellón, de dos niveles.

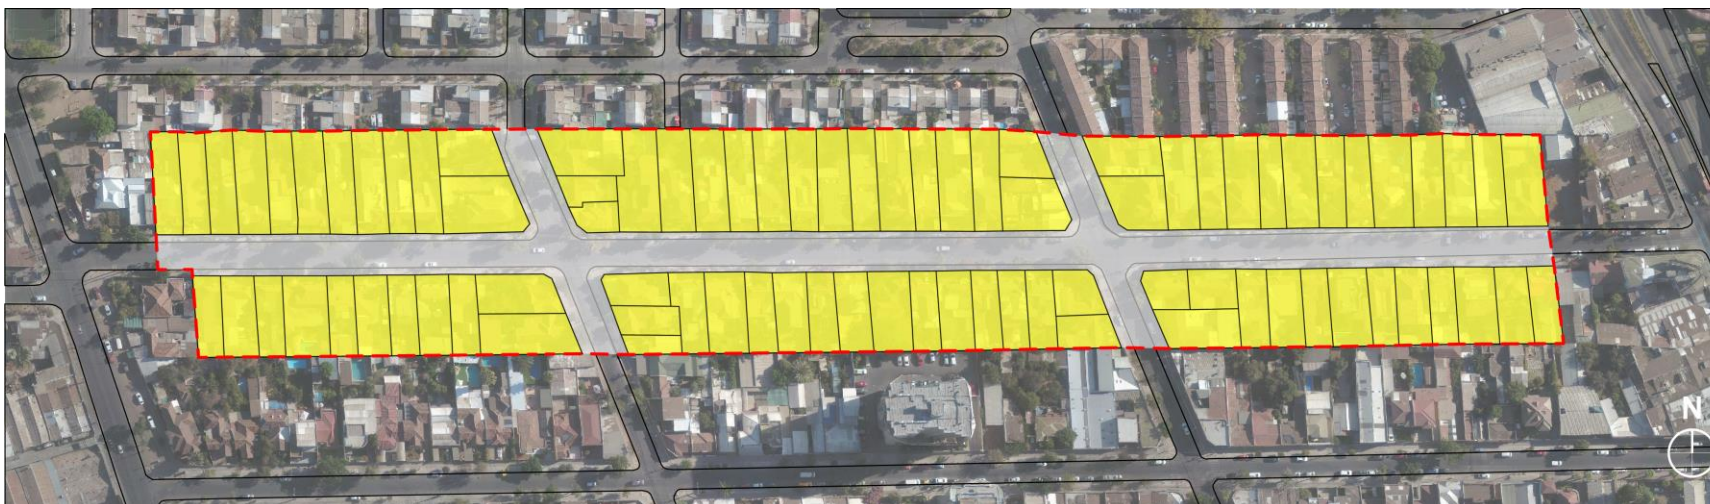
Originalmente en la Población Los Castaños las construcciones fueron destinadas en su totalidad a viviendas unifamiliares.

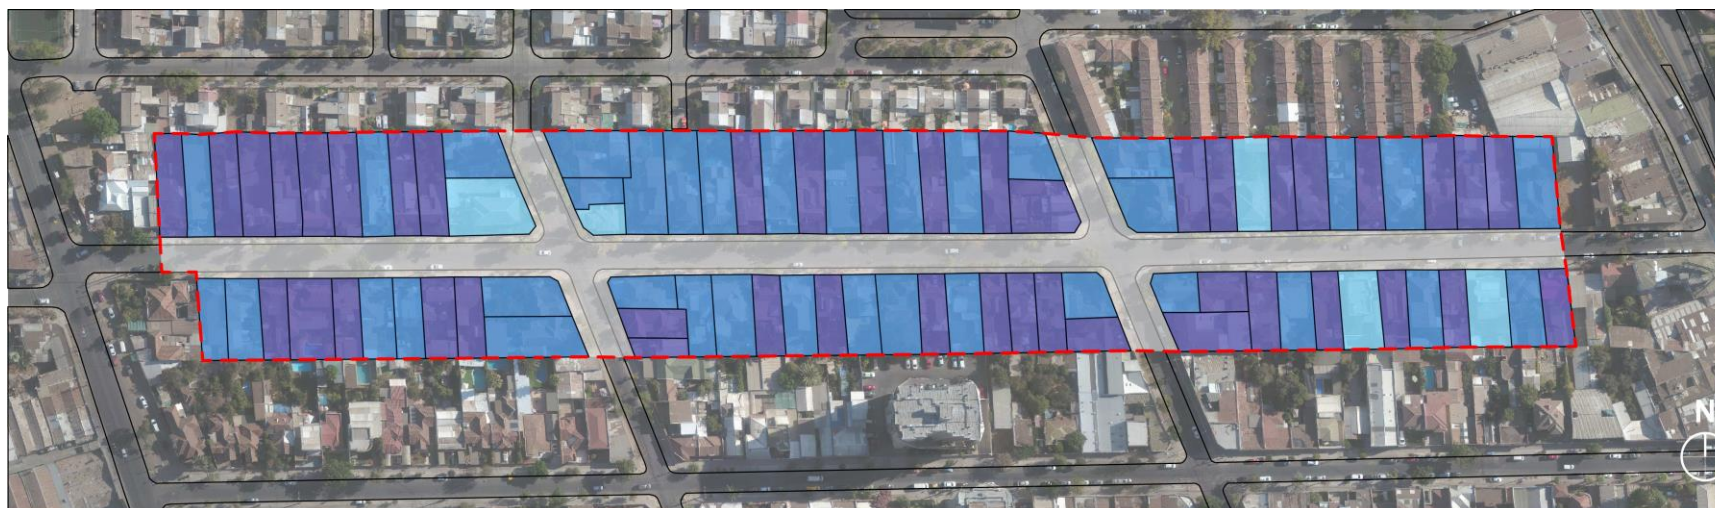
En la actualidad predomina el sistema de agrupamiento pareado, lo que significa que al menos 12 inmuebles cambiaron su configuración original, mediante la construcción de ampliaciones en patios laterales.

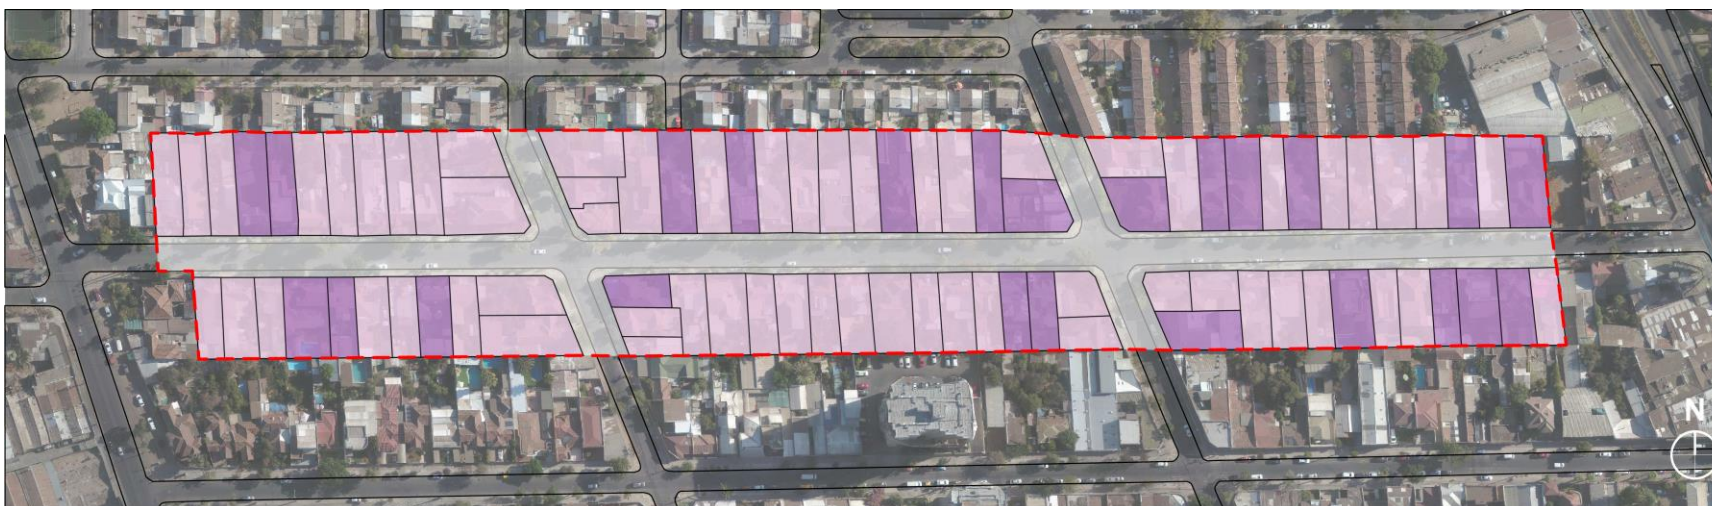
En la actualidad continúan predominando las edificaciones de un solo piso, lo que significa que al menos 10 inmuebles cambiaron su volumetría y altura original, mediante la construcción de ampliaciones en segundo piso.

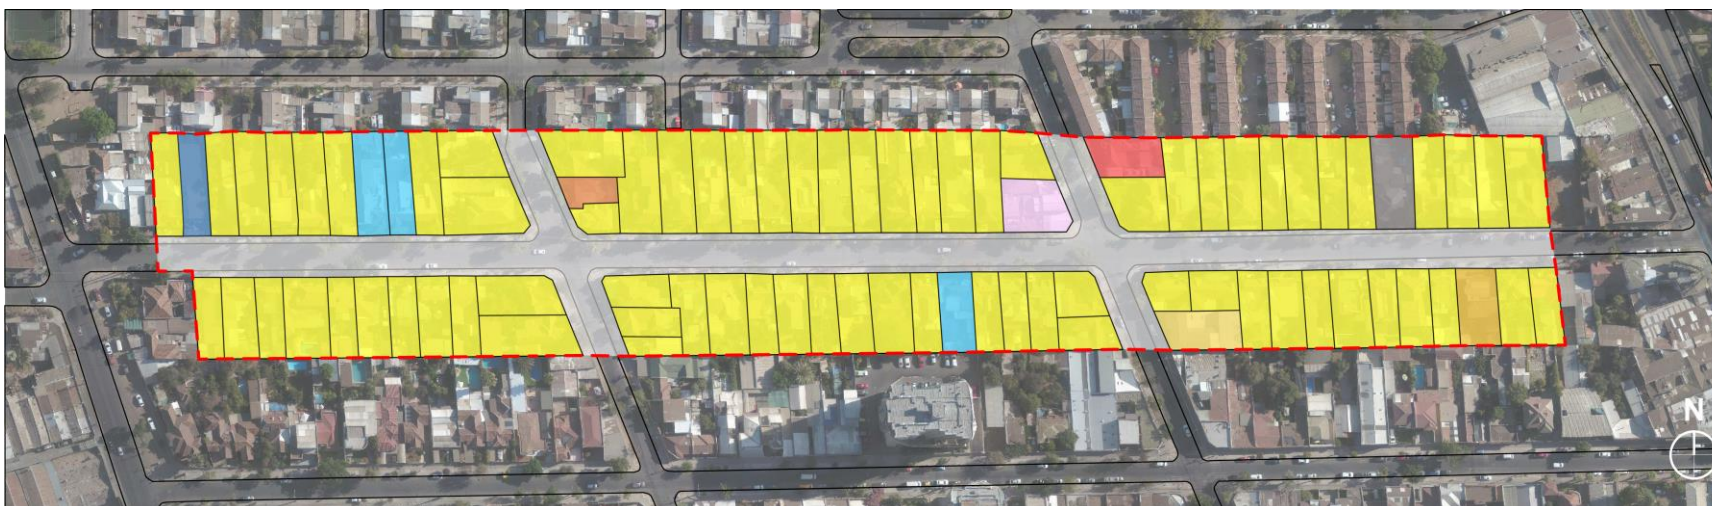
En la actualidad predomina el uso residencial o habitacional, significando que al menos 10 inmuebles cambiaron el uso de suelo de forma parcial o total.

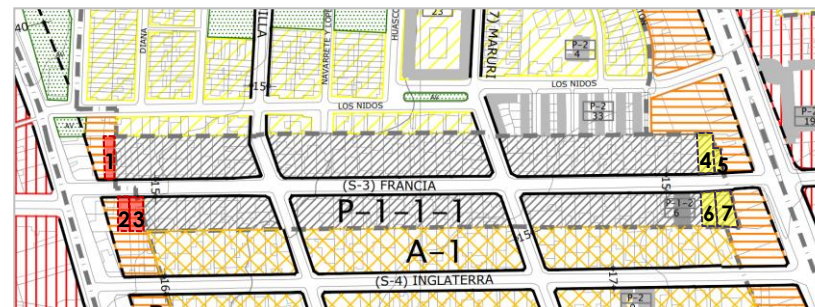
El PRC vigente de la comuna de Independencia del año 2014, reconoce en su zonificación las distintas Zonas Típicas, Monumentos Históricos e Inmuebles de Conservación Histórica que presenta la comuna. Sin embargo, presenta discordancias en cuanto a la graficación correcta del límite de la ZT Población Los Castaños. Considerando inmuebles no protegidos dentro del polígono, y dejando inmuebles que son Monumento Nacional fuera de esta graficación.

**49** Discordancia entre PRC y plano de límites oficial.  
Fuente:  
Elaboración propia en base a plano del PRC.

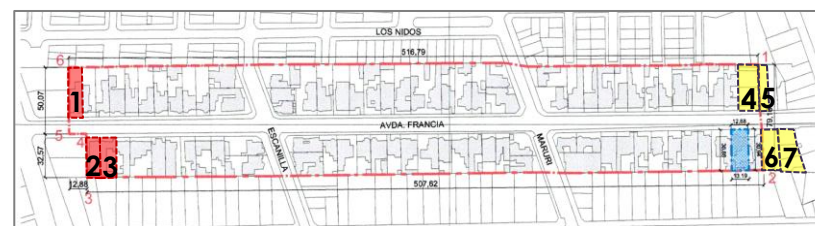
**50** Discordancia entre PRC y plano de límites oficial.  
Fuente:  
Elaboración propia en base a Plano de Límites oficial.

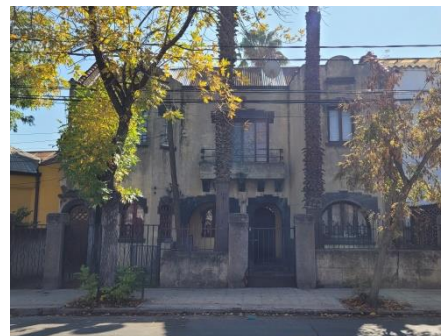
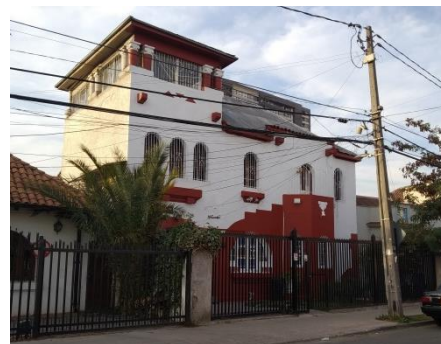
**51-52** Inmuebles Pabellón.

**53** Esquema de inmueble Pabellón.

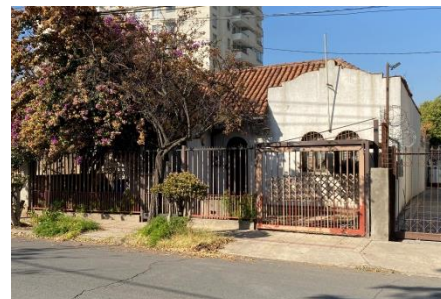
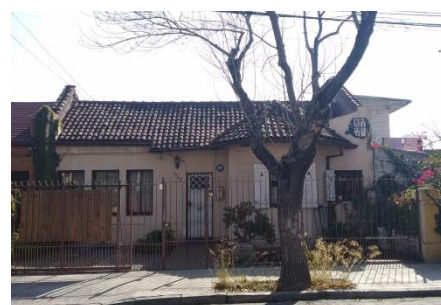
Se deberán mantener sin alteración las aguas de la cubierta original que son visibles desde el espacio público.

**54-55** Inmuebles de un piso.

**56** Esquema de inmueble de un piso.

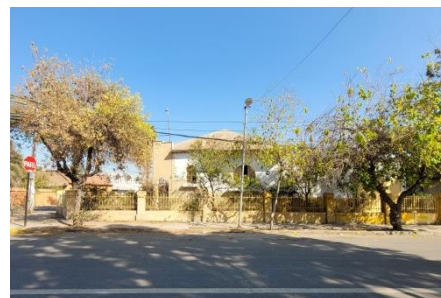
**60** Esquema de inmueble de un piso con subterráneo.

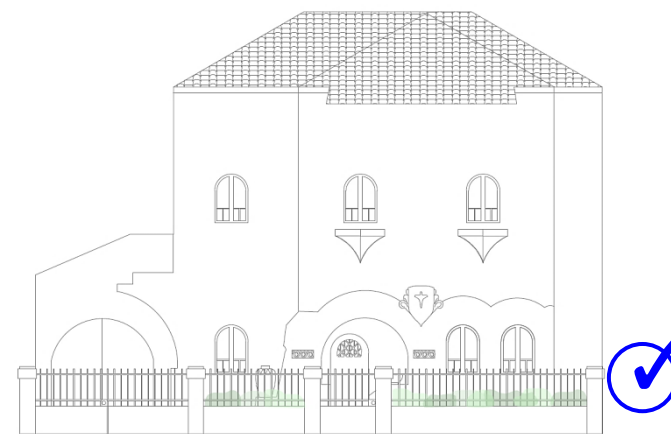
#### PRESENCIA DE VEGETACIÓN EN ANTEJARDINES QUE DEBE MANTENERSE

Para intervenciones en el antejardín, se solicita incorporar especies arbóreas, arbustivas, césped o plantas trepadoras. Originando idealmente un 30% o 40% de sombra o superficie cubierta.

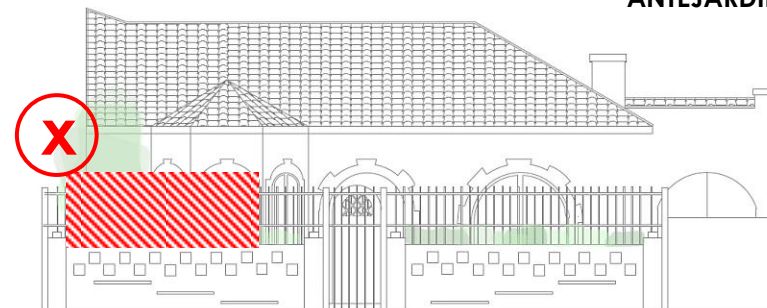
#### NO SE PODRÁN CONSTRUIR BODEGAS O COBERTIZOS EN EL ANTEJARDÍN

Para el o los patios laterales, se podrá realizar la construcción de cobertizos abiertos, siempre y cuando no oculten elementos relevantes de la fachada ni afecten la lectura del inmueble. Por lo que no se podrá configurar un cobertizo a modo de volumen con elementos que lo tapen o cierren.

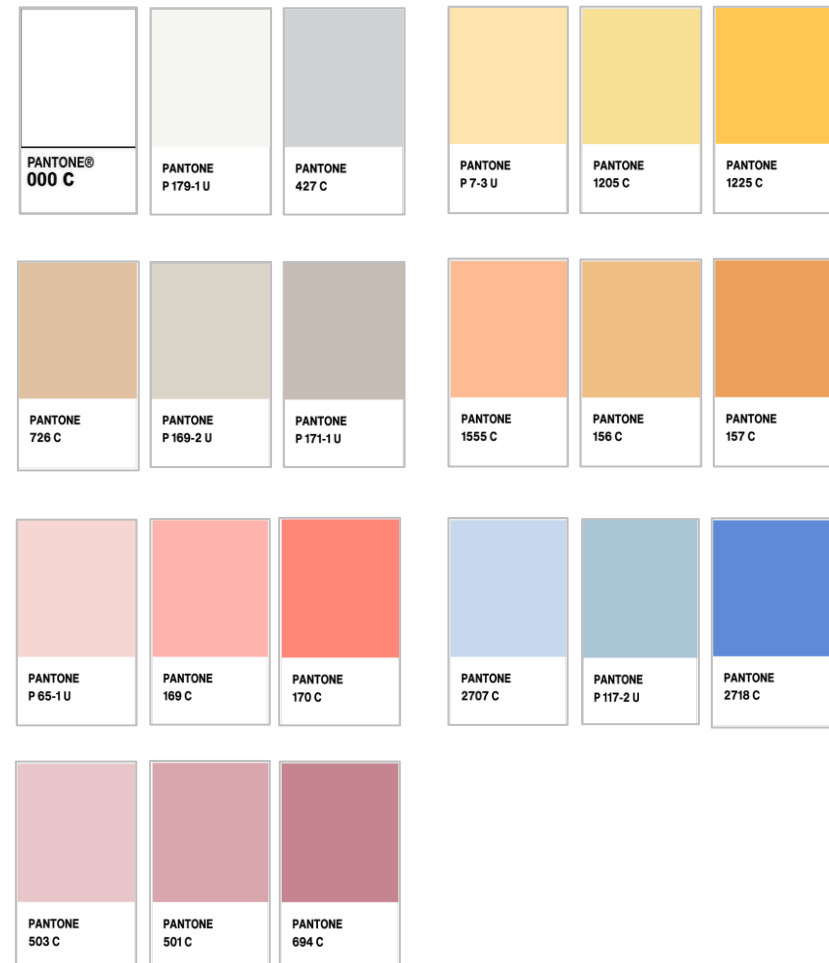
PROPUESTA DE PALETA DE COLORES PARA MUROS Y ORNAMENTOS

La propuesta deberá tener siempre un carácter unitario para la totalidad del inmueble, es decir, abarcando todas sus fachadas y elementos.
