# ZONA TÍPICA POBLACIÓN LOS CASTAÑOS

Comuna de Independencia  
**Región Metropolitana de Santiago**

Decreto del Ministerio De Educación  
N° 285 del 20 de mayo de 1996

NORMAS DE INTERVENCIÓN PARA LA **ZONA TÍPICA POBLACIÓN LOS CASTAÑOS**

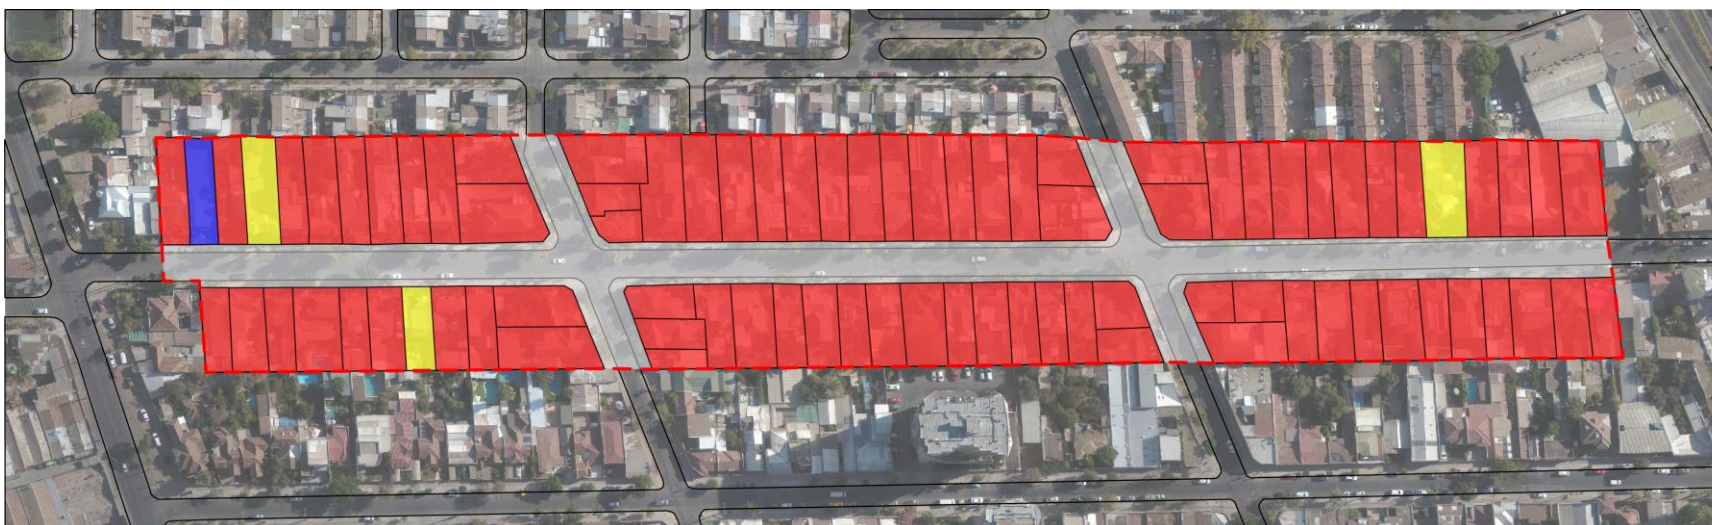
| <p><b>CMN</b> CONSEJO DE<br/>MONUMENTOS<br/>NACIONALES DE CHILE</p> <p><b>NORMAS DE<br/>INTERVENCIÓN PARA LA<br/>ZONA TÍPICA POBLACIÓN<br/>LOS CASTAÑOS</b></p> | <p><b>REGIÓN</b><br/>METROPOLITANA DE<br/>SANTIAGO</p> <p><b>PROVINCIA</b><br/>SANTIAGO</p> <p><b>COMUNA</b><br/>INDEPENDENCIA</p> | <p><b>PLANO DE ESTADO DE<br/>CONSERVACIÓN</b></p> <p><b>ELABORACIÓN</b><br/>PATRICIA GRANDY TUDELA<br/>BÁRBARA ROJAS CORTEZ</p> <p><b>DICIEMBRE 2023</b></p> <p>SIN ESCALA</p> | <p><b>L 05</b></p> | <p><b>SIMBOLOGÍA</b></p> <p>ZONA TÍPICA (ZT) </p> <p>BUENO </p> <p>REGULAR </p> <p>MALO </p> |

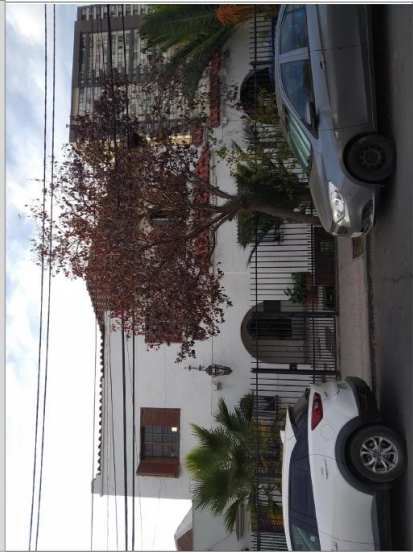
FOTOGRAFÍA PRINCIPAL

| DESCRIPCIÓN DE LA EDIFICACIÓN | |
|---|---|
| VIVIENDA CORRESPONDIENTE A LA TIPOLOGÍA "PABELLÓN". CON PRESENCIA DE ELEMENTOS ORNAMENTALES ZOOMÓRFICOS EN EL PRIMER PISO, PÁJAROS ENTRE LAS VENTANAS DE LA IZQUIERDA Y ANIMAL ACUÁTICO SOBRE FUENTE DE AGUA A LA DERECHA DEL PORTÓN. PRESENCIA DE PEQUEÑOS ESCUDOS DOBLES. ELEMENTOS DE SOBRE RELIEVE: PALILAJE ORIGINAL EN LA MAYORÍA DE LOS VANOS. CONTRAVENTANAS DE MADERA. | |

BUENO

DESCRIPCIÓN DE INTERVENCIONES QUE AFECTAN:  
AMPLIACIÓN EN SEGUNDO PISO PARTE IZQUIERDA DEL INMUEBLE QUE ELIMINÓ LA TERRAZA Y MODIFICÓ LA VOLUMETRÍA Y SILUETA DEL INMUEBLE. ELIMINACIÓN DE ELEMENTOS ORNAMENTALES: DOS JARRONES, UNA FIGURA ZOOMÓRFICA Y UNA GÁRGOLA. ELIMINACIÓN DE TERMINACIONES ORNAMENTALES CURVAS. MODIFICACIÓN DE LA FORMA ORIGINAL DEL ZAGUÁN DE ACCESO. ELIMINACIÓN DE ALFÉIZARES ORNAMENTADOS DEL PRIMER PISO. PINTADO DE LA FACHADA QUE NO PERMITE DISTINGUIR DISEÑO SOBRE RELIEVE ORNAMENTAL.

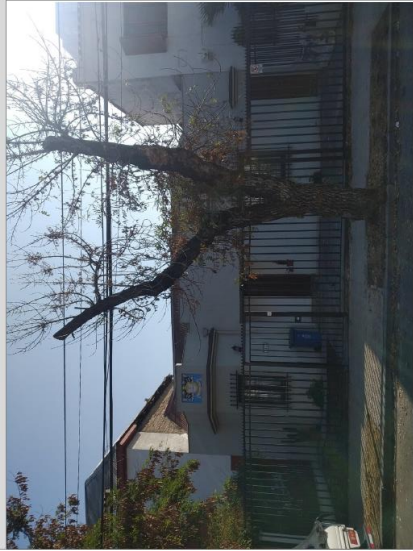
FOTOGRAFÍA PRINCIPAL

| DESCRIPCIÓN DE LA EDIFICACIÓN | |
|---|---|
| DESCRIPCIÓN DEL INMUEBLE<br>VIVIENDA CORRESPONDIENTE A LA TIPOLOGÍA DE VIVIENDA ENTRE MEDIANERAS DE UN PISO. POSEE UN REMATE SUPERIOR QUE OCULTA LA PENDIENTE DE LA CUBIERTA. EL VOLUMEN EN SALIENTE POSEE UN ESCUDO COLOREADO EN EL REMATE SUPERIOR, CON LA LEYENDA "FAM. CAMPOS. G. AQUIL NON-CAMT MUSCA". ACOMPAÑADA DE DOS AVES A SUS COSTADOS. EN EL VOLUMEN EN SALIENTE, SOLO UNO DE LOS TRES LADOS POSEE VENTANA. EXISTE UNA SEGUNDA PUERTA EN EL LIMITE DERECHO DE LA VIVIENDA. EL ANTEJARDÍN SE ENCUENTRA MAYORITARIAMENTE PAVIMENTADO. | |

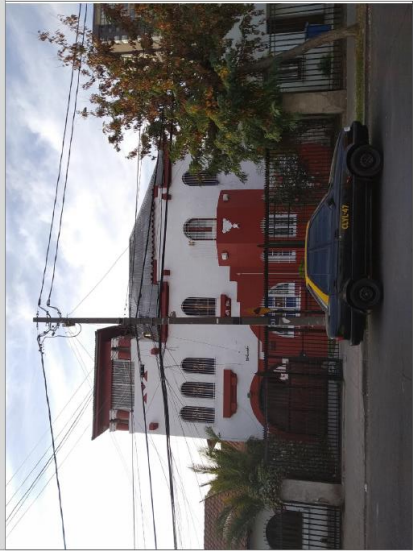
FOTOGRAFÍA PRINCIPAL

| DESCRIPCIÓN DE LA EDIFICACIÓN | |
|---|---|
| DESCRIPCIÓN DEL INMUEBLE<br>VIVIENDA CORRESPONDIENTE A LA TIPOLOGÍA "PABELLÓN". POSEE UN DESVÁN EN EL TERCER PISO CON COLUMNAS EN SUS ESQUINAS. EL COLOR BASE DE LA FACHADA ES EL BLANCO Y UTILIZA EL COLOR ROJO PARA DESTACAR ELEMENTOS ORNAMENTALES. LOS CUALES SON: ESCUDO, JARRÓN, ALFIZERES Y DETALLES FLORALES Y GEOMÉTRICOS. DETALLES EN ACERO CON LA FIRMA DEL ARQUITECTO Y DETALLES EN SALIDAS DE VENTILACIÓN. POSEE VANOS EN ARCO DE MEDIOPUNTO. | |

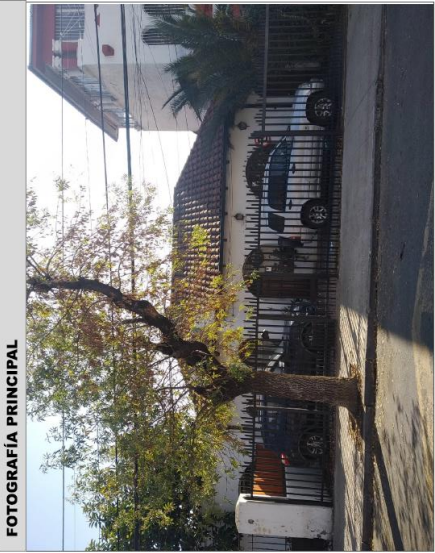
FOTOGRAFÍA PRINCIPAL

| DESCRIPCIÓN DE LA EDIFICACIÓN | |
|---|---|
| VIVIENDA CORRESPONDIENTE A LA TIPOLOGÍA DE ENTRE MEDIANEROS DE UN PISO, DEL TIPO DE FACHADA, CONTINUA CON VOLUMEN HEXAGONAL ADOSADO. EL REMATE SUPERIOR DEL VOLUMEN ADOSADO SOBRESALE POR ENCIMA DE LA CUBIERTA DE TEJAS DE ARCILLA. PRESENCIA DE OJO DE BUEY DENTRO DEL ZAGUÁN. CONSERVA LOS PALJUALES ORIGINALES. | |

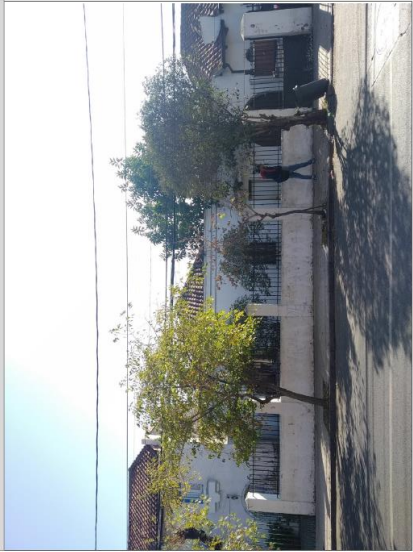
FOTOGRAFÍA PRINCIPAL

| DESCRIPCIÓN DE LA EDIFICACIÓN | |
|---|---|
| VIVIENDA CORRESPONDIENTE A LA TIPOLOGÍA DE ENTRE MEDIANEROS DE UN PISO, FACHADA CON VOLUMEN RECTANGULAR ADOSADO. SUS VENTANAS SON DE ARCO DE MEDIO PUNTO, SALVO UNA VENTANA DE TIPO OJO DE BUEY. LAS VENTANAS CONSERVAN PALLAJES ORIGINALES. POSEE UNA CORNISA ELEVADA QUE TAPA LA BAJADA DE LA CUBIERTA. POSEE DETALLES DE ACERO EN VENTILACIONES. POSEE UNA BASE PARA MÁSTIL DE BANDERA. | |

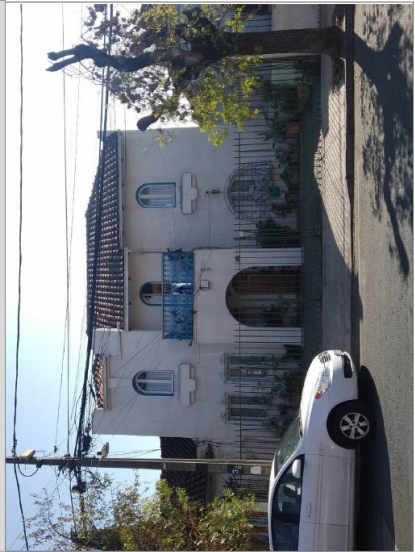
FOTOGRAFÍA PRINCIPAL

| DESCRIPCIÓN DE LA EDIFICACIÓN | |
|---|---|
| VIVIENDA CORRESPONDIENTE A LA TIPOLOGÍA "PABELLÓN". POSEE UN REMATE SUPERIOR GEOMÉTRICO EN EL ALA IZQUIERDA DE LA VIVIENDA. ADEMÁS DESTACAN ORNAMENTOS SOBRE RELIEVE TIPO DOVELA SOBRE EL VANO. POSEE UN ZÓCALO IRREGULAR, OCULTO POR EL ESTUCCO Y/O PINTURA ACTUAL. CONSERVA ALFÉIZARES ORIGINALES. | |

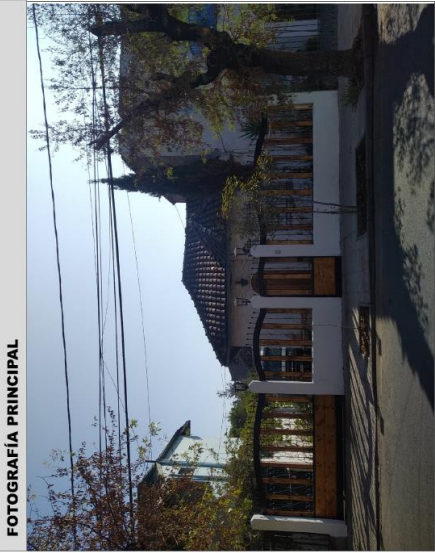
FOTOGRAFÍA PRINCIPAL

| DESCRIPCIÓN DE LA EDIFICACIÓN | |
|---|---|
| DESCRIPCIÓN DEL INMUEBLE<br>TIPO VIVIENDA CORRESPONDIENTE A LA TIPOLOGÍA DE ENTRE MEDIANERAS DE UN PISO, DEL TIPO PAREADO CON JARDÍN LATERAL. CONSERVA DETALLES ORNAMENTALES EN SALIDAS DE VENTILACIÓN. POSEE UN ESTUCCO RUGOSO. VENTANAS QUE DAN AL ESPACIO PÚBLICO SE ENCUENTRAN CUBIERTAS CON MELAMINA. | |

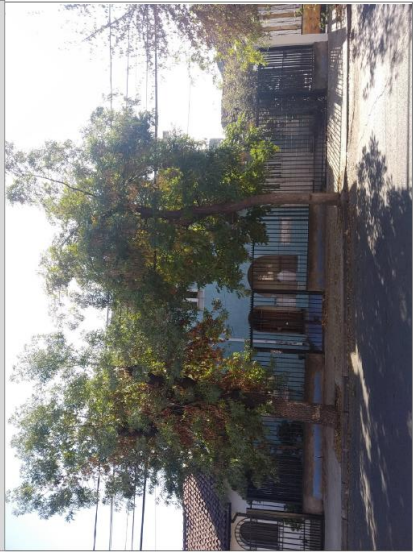
FOTOGRAFÍA PRINCIPAL

| DESCRIPCIÓN DE LA EDIFICACIÓN | | |
|---|---|---|
| DESCRIPCIÓN DEL INMUEBLE<br>VIVIENDA CORRESPONDIENTE A LA TIPOLOGÍA "PABELLÓN". EL VOLUMEN DE DOS PISOS ABARCA TODO EL ESPACIO ENTRE MEDIANERAS. FUERTE PRESENCIA DE JARRONES Y PILARES ORNAMENTALES. UTILIZACIÓN DE DOS COLORES PARA DESTACAR ORNAMENTOS. BALCÓN CON DETALLES EN LINEAS RECTAS CON PRESENCIA DE MENSULAS. | | |

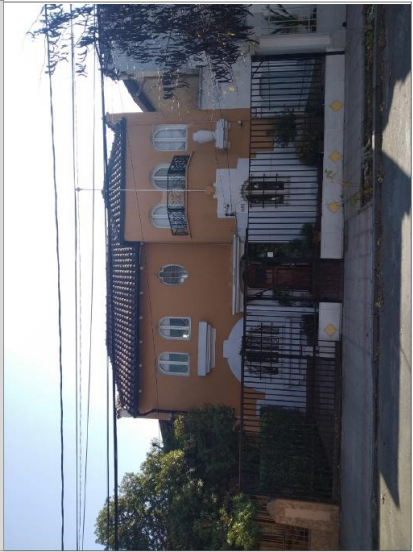
FOTOGRAFÍA PRINCIPAL

| DESCRIPCIÓN DE LA EDIFICACIÓN | |
|---|---|
| DESCRIPCIÓN DEL INMUEBLE<br>VIVIENDA CORRESPONDIENTE A LA TIPOLOGÍA "PABELLÓN". SU VOLUMEN ABARCA LA TOTALIDAD DEL ESPACIO ENTRE MEDIANERAS. SU FACHADA SE CONFIGURA A PARTIR DE UNA DIFERENCIACIÓN DE COLOR EN EL PRIMER NIVEL Y EN ALGUNOS ELEMENTOS ORNAMENTALES. LOS ELEMENTOS MÁS DESTACADOS SON UNA VENTANA OJO DE BUEY, MOLDURAS SOBRE RELIEVE, ALFIZERES Y UN JARRÓN. ADEMÁS SE ENCUENTRAN DETALLES EN FIERRO EN SALIDAS DE VENTILACIÓN. SE CONSERVAN PALLAJES ORIGINALES. | |

BUENO

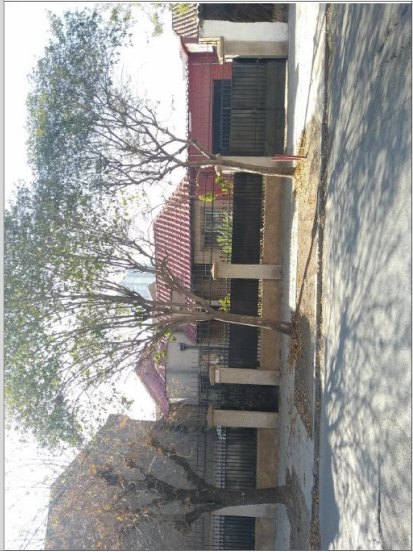
FOTOGRAFÍA PRINCIPAL

| DESCRIPCIÓN DE LA EDIFICACIÓN | |
|---|---|
| DESCRIPCIÓN DEL INMUEBLE<br>VIVIENDA CORRESPONDIENTE A LA TIPOLOGÍA DE ENTRE MEDIANEROS DE UN PISO. PRESENCIA DE COBERTIZO EN PATIO LATERAL CON MURO DE DIFERENTE COLOR (ROJO). EL VOLUMEN EN SALIENTE POSEE CORNISA ELEVADA POR SOBRE LA CUBIERTA. SE OBSERVA UNA ANIMITA EN LA ESQUINA DE LA FACHADA CON EL MEDIANERO IZQUIERDO. | |

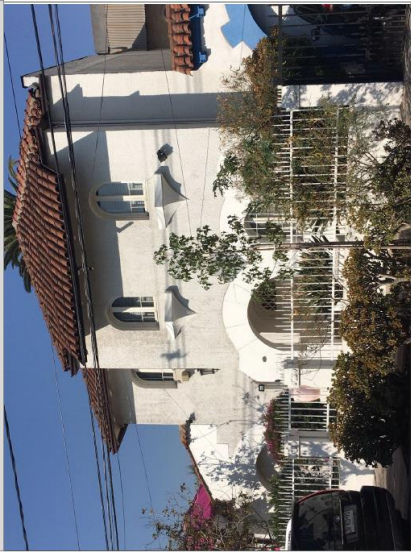
FOTOGRAFÍA PRINCIPAL

| DESCRIPCIÓN DE LA EDIFICACIÓN | |
|---|---|
| DESCRIPCIÓN DEL INMUEBLE<br>INMUEBLE CORRESPONDIENTE A LA TIPOLOGÍA VIVIENDA "PABELLÓN". SU VOLUMEN SE INSERTA ENTRE LAS MEDIANERAS, ADOSÁNDOSE A LA DERECHA Y DEJANDO ESPACIO LIBRE HACIA LA IZQUIERDA, DONDE SE UBICA EL PATIO LATERAL. POSEE UNA DIFERENCIACIÓN DE TONO Y ESTUCCO, QUE MARCA EL PRIMER NIVEL Y QUE DESTACA LOS ELEMENTOS ORNAMENTALES, COMO MOLDURAS SOBRE RELIEVE BAJO LOS VANOS EN EL ZAGUAN, ADEMÁS DE UNA VASIJAS, UN JARRÓN Y UN ESCUDO. CONSERVA PALLAJES, CIERRO CON ELEMENTOS ORNAMENTALES Y PORTON ORIGINALES. | |

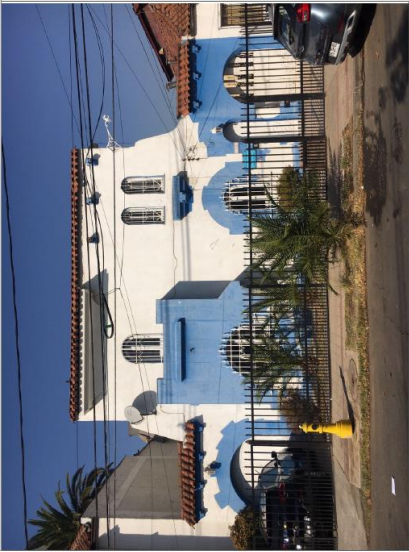
FOTOGRAFÍA PRINCIPAL

| DESCRIPCIÓN DE LA EDIFICACIÓN | | |
|---|---|---|
| DESCRIPCIÓN DEL INMUEBLE<br>INMUEBLE CORRESPONDIENTE A LA TIPOLOGÍA VIVIENDA "PABELLÓN". SU VOLUMEN SE INSERTA ENTRE LAS MEDIANERAS, DEJANDO ESPACIO EN AMBOS BORDES, DONDE SE UBICAN DOS ENTRADAS VEHICULARES. SU FACHADA SE CONFIGURA A PARTIR DE UNA DIFERENCIACIÓN DE COLOR EN EL PRIMER NIVEL (AZUL) Y EN ALGUNOS ELEMENTOS ORNAMENTALES. LOS MÁS DESTACADOS SON MOLDURAS SOBRE Y BAJO RELIEVE QUE SE UBICAN EN LA ZONA DE LA TEJADA. LAS MEDIANERAS Y EL BARRIDO DE LOS PASAJES DEL PRIMER PISO Y EN LOS PORTONES. SE CONSERVAN LOS PALILLAS ORIGINALES EN LAS VENTANAS. LAS TEJAS DE ARCILLA VISIBLES DESDE EL ESPACIO PÚBLICO ESTÁN SOLO EN FACHADA. LA CUBIERTA OCULTA ES DE ZINC. | | |

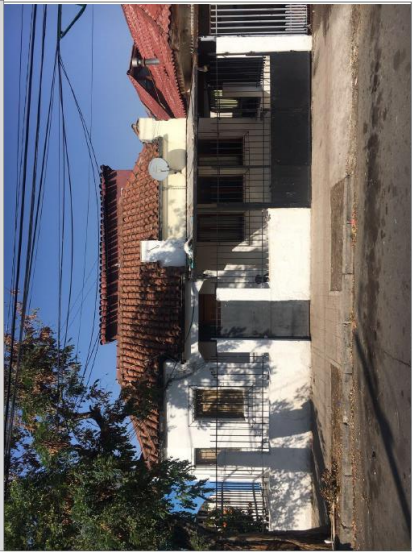
FOTOGRAFÍA PRINCIPAL

| DESCRIPCIÓN DE LA EDIFICACIÓN | |
|---|---|
| INMUEBLE CORRESPONDIENTE A LA TIPOLOGÍA DE VIVIENDA DE UN PISO ENTRE MEDIANERAS, DE FACHADA CONTINUA, DE DISEÑO SENCILLO SE DESTACA UN VOLUMEN ADOSADO RECTANGULAR, UN ZAGUÁN DECORADO CON PEQUEÑAS COLUMNAS Y EL REMATE SUPERIOR ELEVADO, QUE LE DAN DINAMISMO A LA BAJADA DE LA CUBIERTA. SE OBSERVAN TAMBIÉN DETALLES EN FIERRO, EN SALIDAS DE VENTILACIÓN. | |

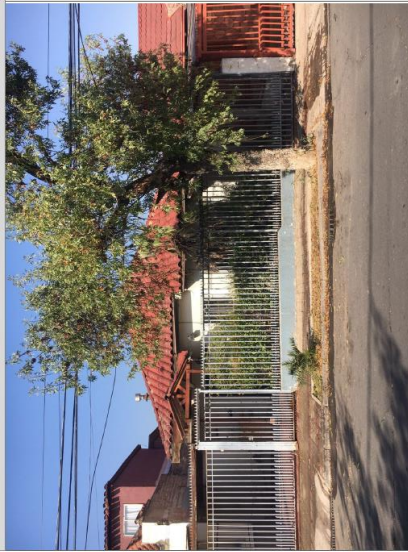
FOTOGRAFÍA PRINCIPAL

| DESCRIPCIÓN DE LA EDIFICACIÓN | |
|---|---|
| INMUEBLE CORRESPONDIENTE A LA TIPOLOGÍA DE VIVIENDA DE UN PISO ENTRE MEDIANERAS, PAREADA. DE DISEÑO SENCILLO SE DESTACA UN VOLUMEN ADOSADO RECTANGULAR, GRAN PRESENCIA DE VEGETACIÓN EN EL ANTEJARDÍN, QUE JUNTO AL COBERTIZO Y AL ALERO CONSTRUÍDO SOBRE EL ACCESO, NO PERMITEN OBSERVAR LA FACHADA EN SU TOTALIDAD. | |

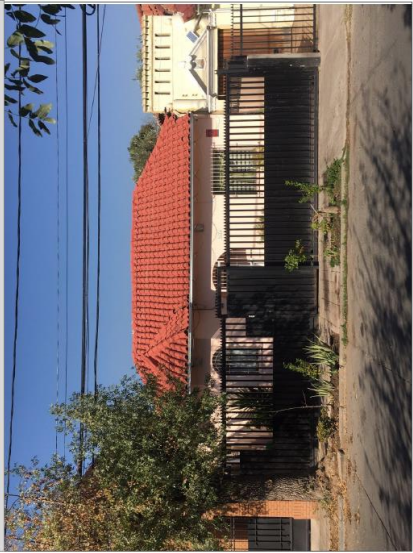
FOTOGRAFÍA PRINCIPAL

| DESCRIPCIÓN DE LA EDIFICACIÓN | |
|---|---|
| INMUEBLE CORRESPONDIENTE A LA TIPOLOGÍA DE VIVIENDA DE UN PISO ENTRE MEDIANERAS, DE FACHADA CONTINUA CON VOLUMEN EN SALIENTE HEXAGONAL, EN CUANTO A LA ORNAMENTACIÓN, ES AUSTERO. PRESENTA CANES DE MADERA VISIBLES. | |

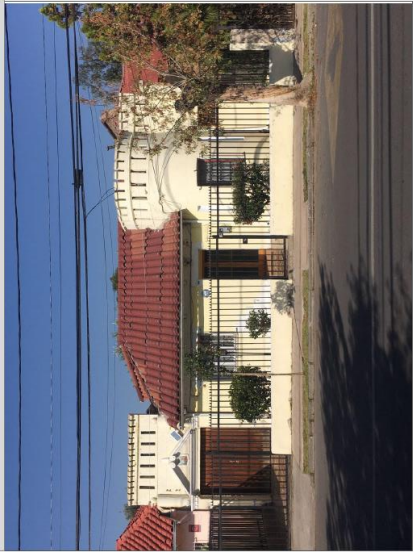
FOTOGRAFÍA PRINCIPAL

| DESCRIPCIÓN DE LA EDIFICACIÓN | |
|---|---|
| INMUEBLE CORRESPONDIENTE A LA TIPOLOGÍA DE VIVIENDA DE UN PISO ENTRE MEDIANERAS, CON PATIO LATERAL ACTUALMENTE NO VISIBLE DESDE EL ESPACIO PÚBLICO. DEBIDO A UN ACCESO VEHICULAR CON DISEÑO HISTORICISTA, POSEE UN VOLUMEN EN SALIENTE EN FORMA TUBULAR TIPO TORREÓN, CON ALMENAS EN LA PARTE SUPERIOR. DESTACAN ELEMENTOS ORNAMENTALES GEOMÉTRICOS EN SOBRE RELIEVE SOBRE LOS VANOS Y A UN COSTADO DEL ACCESO. SE OBSERVAN CANES DE MADERA BAJO LA CUBIERTA. | |

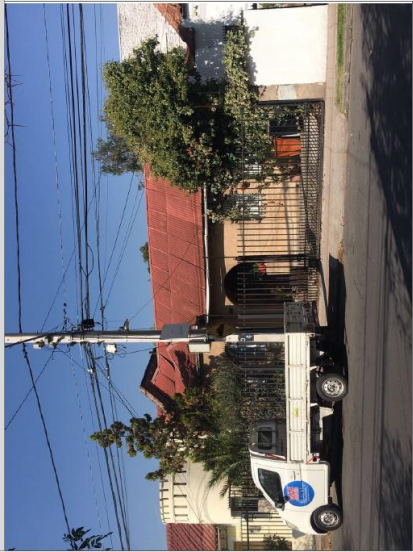
FOTOGRAFÍA PRINCIPAL

| DESCRIPCIÓN DE LA EDIFICACIÓN | |
|---|---|
| INMUEBLE CORRESPONDIENTE A LA TIPOLOGÍA DE VIVIENDA DE UN PISO ENTRE MEDIANERAS, DE FACHADA CONTINUA CON VOLUMEN EN SALIENTE RECTANGULAR. DE DISEÑO SIMPLE, DESTACAN ELEMENTOS ORNAMENTALES EN SOBRE RELIEVE EN EL ACCESO. | |

DESCRIPCIÓN DE INTERVENCIONES QUE AFECTAN:  
MODIFICACIÓN DEL REVESTIMIENTO ORIGINAL POR LITOFRÉN.  
MODIFICACIÓN DEL MATERIAL ORIGINAL DE LA CUBIERTA DE TEJA DE ARCILLA POR PLANCHAS DE ACERO GALVANIZADO. INSTALACIÓN DE CABLEADO EN FACHADA.

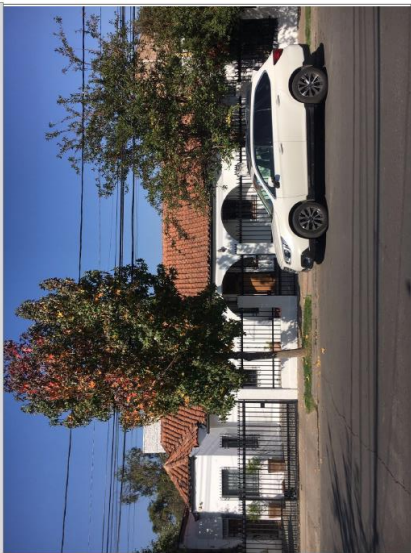
## FOTOGRAFÍA PRINCIPAL

| BUENO | DE ALTO VALOR |

CONSTRUCCIÓN DE AMPLIACIÓN EN PRIMER PISO A MODO DE ESPEJO, IMITANDO VOLUMEN EN SALIENTE Y VANO EN EL LADO OPUESTO. INSTALACIÓN DE REJAS METÁLICAS EN ZAGUÁN Y DE PROTECCIONES METÁLICAS QUE SOBRESALEN DEL TAMAÑO DEL VANO.

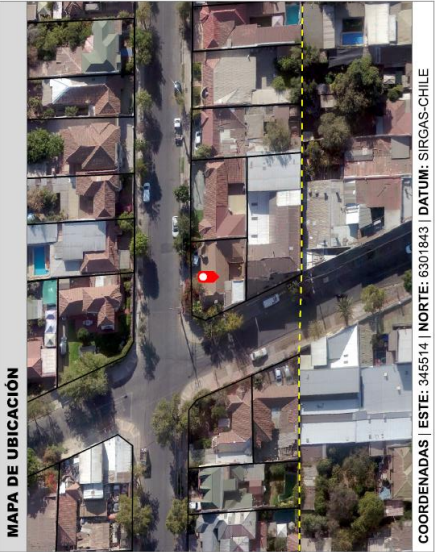
FICHA N° IM2-26

| DESCRIPCIÓN DE LA EDIFICACIÓN | |
|---|---|
| INMUEBLE CORRESPONDIENTE A LA TIPOLOGÍA DE VIVIENDA DE UN PISO ENTRE MEDIANERAS, DEL TIPO ESPEJO. SE OBSERVA UN ZAGUÁN MÁS ANCHO O UN PÓRTICO EN EL ACCESO. POSEE UNA DIFERENCIACIÓN DE COLOR QUE DESTACA ELEMENTOS DE LA FACHADA COMO LOS CANALONES, EL ACCESO Y REMATES SUPERIORES. DESTAGAN ELEMENTOS ORNAMENTALES COMO LAS COLUMNAS DEL ZAGUÁN Y PÓRTICO, Y DETALLES EN FERRO EN SALIDAS DE VENTILACIÓN. SE OBSERVA UN CAMBIO DE ALTURA ENTRE LOS VOLUMENES EN SALIENTE. | |

| PRESENCIA DE INTERVENCIONES O ALTERACIONES | |
|---|--|
| DESCRIPCIÓN DE INTERVENCIONES QUE AFECTAN:<br>MODIFICACIÓN DE LA VOLUMETRÍA ORIGINAL DE LA CUBIERTA Y CAMBIO DE TEJA DE ARCILLA POR TEJA ASFÁLTICA. CONSTRUCCIÓN DE AMPLIACIÓN EN PRIMER PISO TIPO ESPEJO, IMITANDO VOLUMEN EN SALIENTE Y VANO EN EL LADO OPUESTO.<br>INSTALACIÓN DE CÁMARA Y FOCOS DE LUZ VISIBLES DESDE EL ESPACIO PÚBLICO. | |

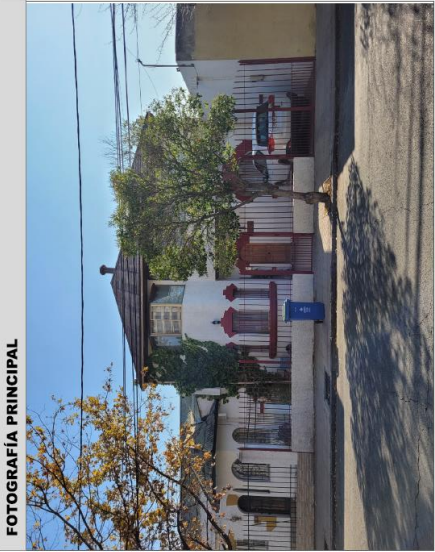
| DESCRIPCIÓN DE LA EDIFICACIÓN | |
|---|---|
| DESCRIPCIÓN DEL INMUEBLE<br>INMUEBLE CORRESPONDIENTE A LA TIPOLOGÍA DE VIVIENDA DE UN PISO ENTRE MEDIANERAS, DE FACHADA CONTINUA CON VOLUMEN EN SALIENTE HEXAGONAL. ACTUALMENTE POSEE DOS PISOS DEBIDO A UNA AMPLIACIÓN, QUE A LA VEZ GENERÓ UN ZAGUÁN CON UNA COLUMNA EN EL ACCESO. DE DISEÑO SIMPLE DESTACAN ELEMENTOS ORNAMENTALES EN SOBRE RELIEVE ALREDEDOR DE VANOS EN COLOR ROJO. | |

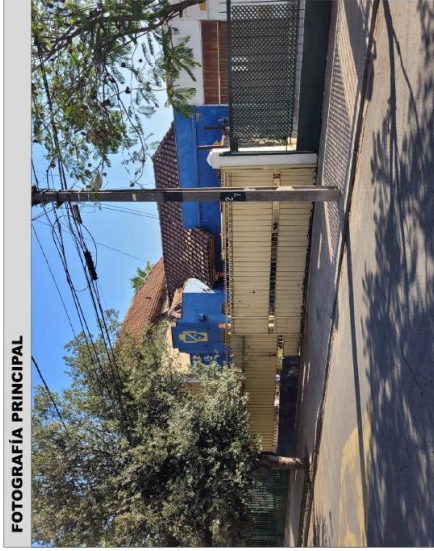
FOTOGRAFÍA PRINCIPAL

| DESCRIPCIÓN DE LA EDIFICACIÓN | |
|---|---|
| INMUEBLE CORRESPONDIENTE A LA TIPOLOGÍA DE VIVIENDA DE UN PISO ENTRE MEDIANERAS, CONTINUA Y CON VOLUMEN EN SALIENTE HEXAGONAL. EL CIERRO OPACO SOLO PERMITE VISUALIZAR UNA PARTE DE LA FACHADA. POSEE UNA CORNISA ELEVADA QUE OCULTA LA BAJADA DE LA CUBIERTA. EXCEPTO EN EL SECTOR DEL ACCESO. EL VOLUMEN EN SALIENTE POSEE UN REMATE SUPERIOR ESCALONADO. EN EL QUE SE OBSERVA UN ESCUDO TRILÓBULO EN EL SOBRE RELIEVE QUE CORONA AL VOLUMEN. DESTACAN UNA VENTANA ANCHA DE ARCO DE MEDIO PUNTO CON ORNAMENTOS SOBRE RELIEVE ALREDEDOR. | |

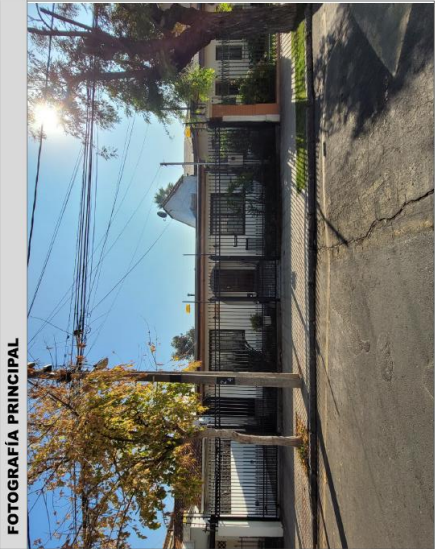
| DESCRIPCIÓN DE LA EDIFICACIÓN | |
|---|---|
| INMUEBLE QUE PRESENTA DIVERSAS INTERVENCIÓNES TANTO EN EL FACHADA COMO CUBIERTA. ORIGINALMENTE CORRESPONDA A LA TIPOLOGÍA DE VIVIENDA DE UN PISO ENTRE MEDIANERAS, PAREADA Y SIN VOLUMEN EN SALIENTE. EN CUANDO A LA ORNAMENTACIÓN ES AUSTERO, SIN EMBARGO, SE OBSERVA UNA MOLDURA SOBRE RELIEVE SOBRE EL ARCO DE MEDIO PUNTO EN EL ACCESO AL ZAGUAN. EL INMUEBLE SE VE INCOMPLETO AL NO TENER LA VOLUMETRÍA DE LA CUBIERTA ORIGINAL. | |

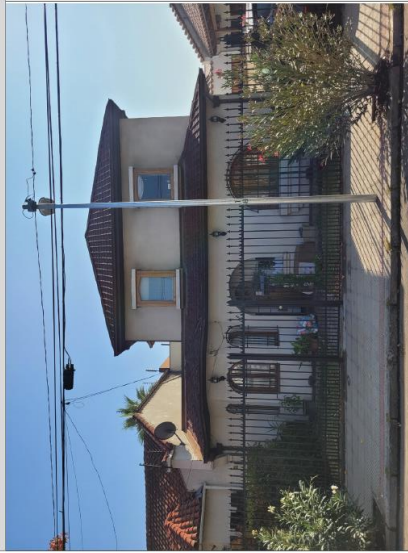
FOTOGRAFÍA PRINCIPAL

| DESCRIPCIÓN DE LA EDIFICACIÓN | |
|---|---|
| INMUEBLE CORRESPONDIENTE A LA TIPOLOGÍA DE VIVIENDA DE UN PISO ENTRE MEDIANERAS, PAREADA CON VOLUMEN EN SALIENTE HEXAGONAL, ACTUALMENTE POSEE UN SEGUNDO PISO RETRANQUEADO UNOS METROS CORRESPONDIENTE A UNA AMPLIACIÓN. DE DISEÑO SIMPLE, DESTACAN ELEMENTOS ORNAMENTALES EN SOBRE RELIEVE TIPO ALFЕZAR ALREDEDOR DE LOS VANOS DEL PRIMER PISO. SE CONSERVAN PALLAJES ORIGINALES DE VENTANAS. | |

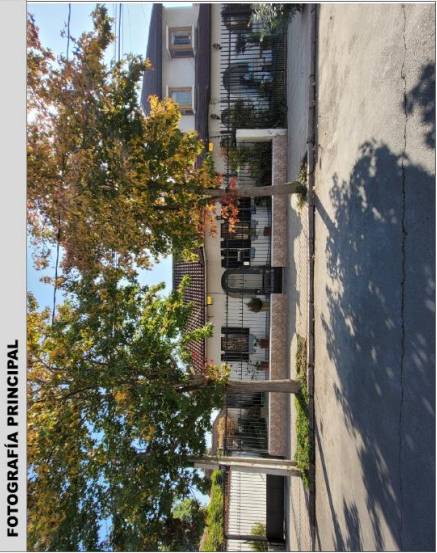
FOTOGRAFÍA PRINCIPAL

| DESCRIPCIÓN DE LA EDIFICACIÓN | |
|---|---|
| INMUEBLE CORRESPONDIENTE A LA TIPOLOGÍA DE VIVIENDA DE UN PISO ENTRE MEDIANERAS, PAREADA CON VOLUMEN HEXAGONAL EN SALIENTE. DE DISEÑO SIMPLE, DESTACAN ELEMENTOS ORNAMENTALES EN SOBRE RELIEVE ALREDEDOR DE VANOS EN COLOR (CELESTE) DISTINTO AL MURO (BLANCO). PRESENCIA DE CONTRAVENTANAS DE MADERA EN VANOS. CONSERVACIÓN DE PALILLAJES. | |

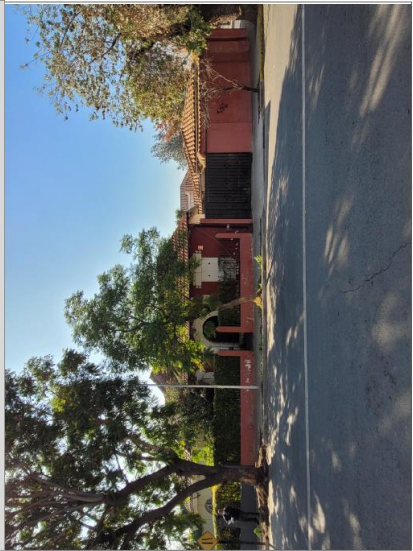
FOTOGRAFÍA PRINCIPAL

| DESCRIPCIÓN DE LA EDIFICACIÓN | |
|---|---|
| INMUEBLE CORRESPONDIENTE A LA TIPOLOGÍA DE VIVIENDA DE UN PISO ENTRE MEDIANERAS, PAREADA EN ESQUINA Y CON VOLUMEN HEXAGONAL EN SALIENTE. SU USO CORRESPONDE A LA "CONGREGACIÓN ESPIRITUAL PAZ Y AMOR, DE LA MADRECITA LAURA ANTONIA". EN CUANDO A LA ORNAMENTACIÓN, DESTACAN MOLDEURAS EN SOBRE RELIEVE TIPO MARCOS EN LOS VANOS Y PRESENCIA DE CONTRAVENTANAS DE MADERA. | |

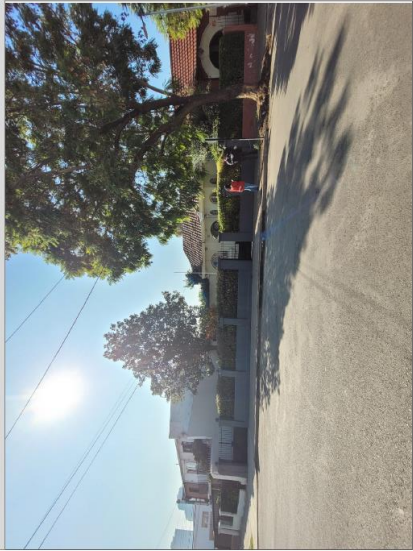
FOTOGRAFÍA PRINCIPAL

| DESCRIPCIÓN DE LA EDIFICACIÓN | |
|---|---|
| DESCRIPCIÓN DEL INMUEBLE<br>INMUEBLE CORRESPONDIENTE A LA TIPOLOGÍA DE VIVIENDA DE UN PISO ENTRE MEDIANERAS; PAREADA Y CON VOLUMEN HEXAGONAL EN SALIENTE. EN CUANDO A LA ORNAMENTACIÓN ES AUSTERO, SOLO SE OBSERVA UNA MOLDURA EN SOBRE RELIEVE TIPO ALFECAR BAJO UNA VENTANA DE ARCO DE MEDIO PUNTO ANCHA. PRESENTA ORNAMENTOS EN COLUMNAS DEL CIERRO PERIMETRAL. | |

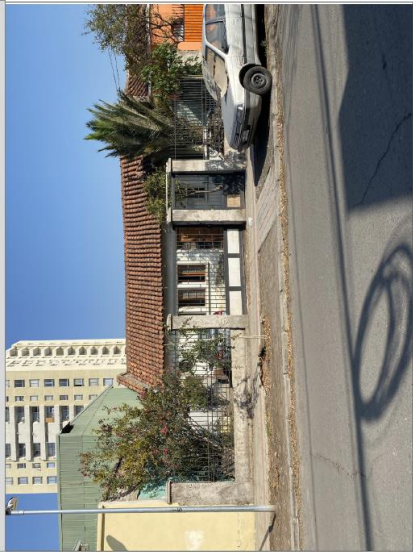
FOTOGRAFÍA PRINCIPAL

| DESCRIPCIÓN DE LA EDIFICACIÓN | |
|---|---|
| INMUEBLE CORRESPONDIENTE A LA TIPOLOGÍA DE VIVIENDA DE UN PISO ENTRE MEDIANERAS, CONTINUA Y CON VOLUMEN HEXAGONAL EN SALIENTE. EN CUANTO A LA ORNAMENTACIÓN, SE OBSERVAN COLUMNAS ENTRE LAS TRES VENTANAS DE LA IZQUIERDA Y MOLDURAS EN SOBRE RELIEVE AL REDEDOR DE LOS VANOS. POSEE VANOS RECTANGULARES Y UN OJO DE BUEY AL COSTADO IZQUIERDO. EL CIERRO LO COMPONEN UNA REJA, ALTAS COLUMNAS Y UN PEQUEÑO ZÓCALO. | |

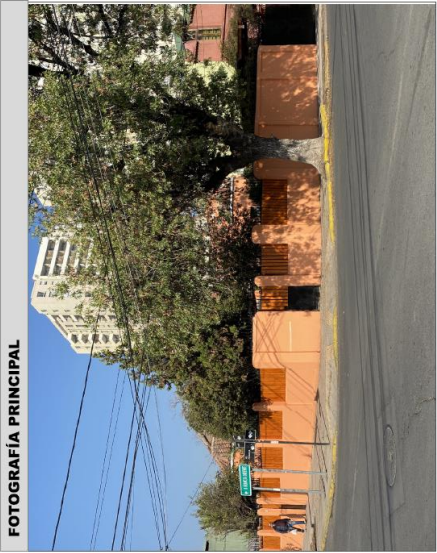
FOTOGRAFÍA PRINCIPAL

| DESCRIPCIÓN DE LA EDIFICACIÓN | |
|---|---|
| DESCRIPCIÓN DEL INMUEBLE<br>INMUEBLE CORRESPONDIENTE A LA TIPOLOGÍA DE VIVIENDA DE UN PISO ENTRE MEDIANERAS; PAREADA EN ESQUINA Y CON VOLUMEN HEXAGONAL EN SALIENTE. LA ALTURA Y OPACIDAD DEL CIERRO DIFICULTA LA DESCRIPCIÓN DE TODOS LOS ELEMENTOS. LA VIVIENDA ESTÁ COMPUESTA POR UN VOLUMEN EN "L", CON DOS ACCESOS DESDE EL ESPACIO PÚBLICO Y EN CADA UNO SE OBSERVA UN VOLUMEN EN SALIENTE. SE PRESERVA QUE EL VOLUMEN EN SALIENTE POSEE UN REMATE SUPERIOR ESCALONADO CON DETALLES BAJO RELIEVE. | |

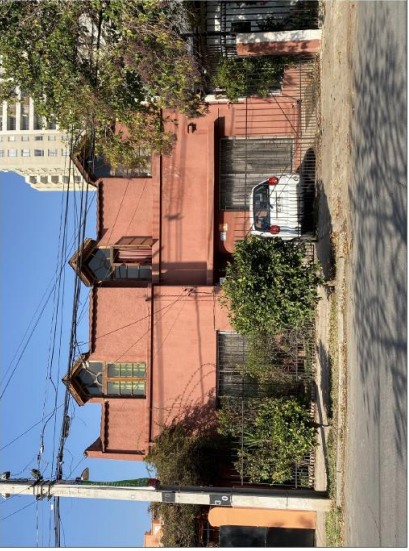
FOTOGRAFÍA PRINCIPAL

| DESCRIPCIÓN DEL INMUEBLE<br>INMUEBLE DISCORDANTE. NO SE RECONOCE LA TIPOLOGÍA ORIGINAL. SE DESCONOCE SI SU FORMA ACTUAL ES DEBIDO A INTERVENCIÓNES O UNA CONSTRUCCIÓN NUEVA. EL VOLUMEN DE DOS PISOS OCUPA LA TOTALIDAD DEL ESPACIO ENTRE MEDIANERAS EN SUS DOS NIVELES. EN EL PRIMER PISO CUENTA CON VENTANALES, MIENTRAS QUE EN EL SEGUNDO PISO POSEE VENTANAS LARGAS QUE SOBRESALEN POR SOBRE LA LINEA DE LA CUBIERTA. | |

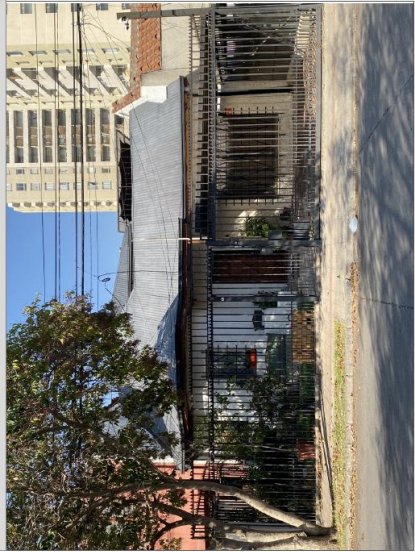
FOTOGRAFÍA PRINCIPAL

| DESCRIPCIÓN DE LA EDIFICACIÓN | |
|---|---|
| SE OBSERVA DESDE EL ESPACIO PÚBLICO LA CONSTRUCCIÓN DE UNA AMPLIACIÓN EN LA PARTE POSTERIOR DEL PREDIO. | |

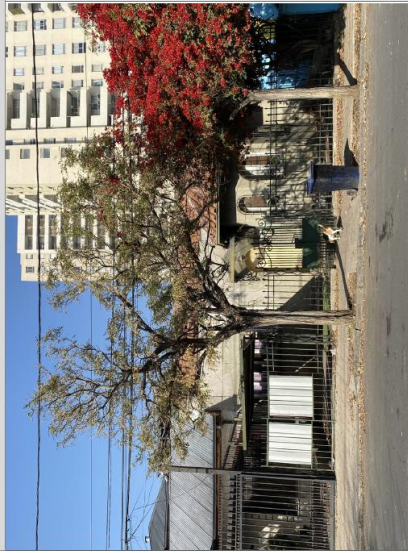
FOTOGRAFÍA PRINCIPAL

| DESCRIPCIÓN DE LA EDIFICACIÓN | |
|---|---|
| INMUEBLE CORRESPONDIENTE A LA TIPOLOGÍA DE VIVIENDA DE UN PISO ENTRE MEDIANERAS, DE FACHADA CONTINUA Y CON VOLUMEN HEXAGONAL EN SALIENTE. EL MURO DE LA FACHADA SE ELEVA POR SOBRE LA BAJADA DE LA CUBIERTA, EXCEPTO EN EL SECTOR DONDE SE ENCUENTRA EL VOLUMEN EN SALIENTE. EN CUANTO A LA ORNAMENTACIÓN ES AUSTERO, SIN EMBARGO, SE OBSERVA UN MARCO GEOMÉTRICO EN SOBRE RELIEVE QUE RODEA LOS VANOS. | |

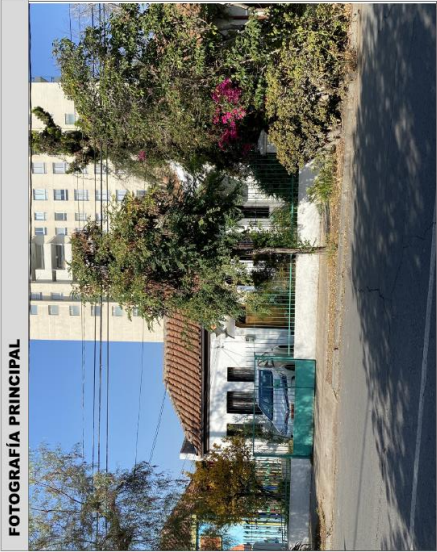
| DESCRIPCIÓN DE LA EDIFICACIÓN | |
|---|---|
| INMUEBLE CORRESPONDIENTE A LA TIPOLOGÍA DE VIVIENDA DE UN PISO ENTRE MEDIANERAS, DE FACHADA CONTINUA Y CON VOLUMEN HEXAGONAL EN SALIENTE. PRESENTA DIFERENCIACIÓN DE COLOR EN LA FACHADA (BLANCO) PARA DESTACAR ELEMENTOS (MARRÓN) COMO VANOS, ZÓCALO Y DETALLES ORNAMENTALES EN SOBRE RELIEVE. POSEE DETALLES EN FIERRO FORJADO EN LAS SALIDAS DE VENTILACIÓN. CONSERVA PALLAJES ORIGINALES. PRESENCIA DE VORRIERAS EN VENTANAS DEL VOLUMEN EN SALIENTE. | |

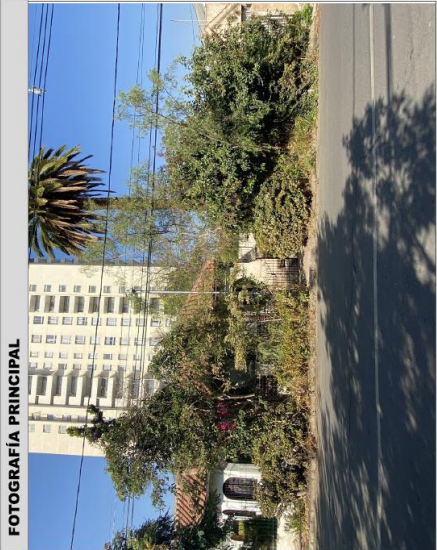
| DESCRIPCIÓN DE LA EDIFICACIÓN | |
|---|---|
| DESCRIPCIÓN DEL INMUEBLE<br>INMUEBLE CORRESPONDIENTE A LA TIPOLOGÍA DE VIVIENDA DE UN PISO ENTRE MEDIANERAS, PARADA ANGOSTA Y CON VOLUMEN HEXAGONAL EN SALIENTE. EN CUANTO A LA ORNAMENTACIÓN ES AUSTERO, SIN EMBARGO, SE OBSERVA UN MARCO ACOLCHADO EN SOBRE RELIEVE QUE RODEA LA PUERTA DE ACCESO. PRESENCIA DE ZAGUAN CON MARCO ROBUSTO. CUENTA CON UN CIERRO DE BAJA ALTURA. LA VIVIENDA SE ENCUENTRA RODEADA DE FRONDOSA VEGETACIÓN EN EL INTERIOR Y EXTERIOR DEL PREDIO. | |

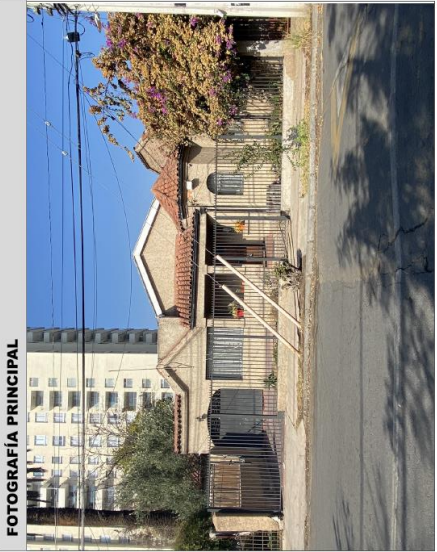
| DESCRIPCIÓN DE LA EDIFICACIÓN | | |
|---|---|---|
| DESCRIPCIÓN DEL INMUEBLE<br>INMUEBLE CORRESPONDIENTE A LA TIPOLOGÍA DE VIVIENDA DE UN PISO ENTRE MEDIANERAS, PAREADA Y CON VOLUMEN HEXAGONAL EN SALIENTE. PRESENTA DIVERSAS MODIFICACIONES A LA VOLUMETRÍA ORIGINAL DE LA CUBIERTA. EN SU FACHADA DESTACA UN AMPLIO ZAGUÁN SEMI ABIERTO CON PEQUEÑOS PILARES. AL COSTADO IZQUIERDO, APARECE UNA VENTANA RECTANGULAR Y POR SOBRE ELLA, UN FRONTÓN ASIMÉTRICO QUE CONECTA CON LA CORNISA DEL ACCESO VEHICULAR. DENTRO DEL PISO, SE UBICA UN HASTIAL QUE INDICA LAS PENDIENTES DE LA CUBIERTA Y LAS AGUAS. | | |

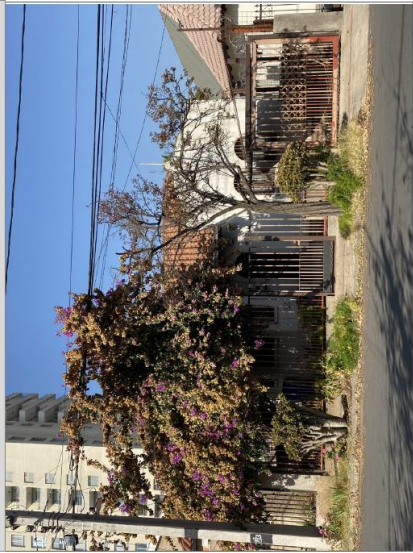
FOTOGRAFÍA PRINCIPAL

| DESCRIPCIÓN DE LA EDIFICACIÓN | |
|---|---|
| INMUEBLE CORRESPONDIENTE A LA TIPOLOGÍA DE VIVIENDA DE UN PISO ENTRE MEDIANERAS, DE FACHADA CONTINUA Y CON VOLUMEN HEXAGONAL EN SALIENTE. EN SU FACHADA, DESTACA UN MURO QUE SE ELEVA POR SOBRE LA CUBIERTA CON UNA TERMINACIÓN SUPERIOR CURVA TIPO CORONA. PRESENCIA DE MOLDURAS EN SOBRE RELIEVE TIPO ALFEIZAR BAJO LAS VENTANAS. | |

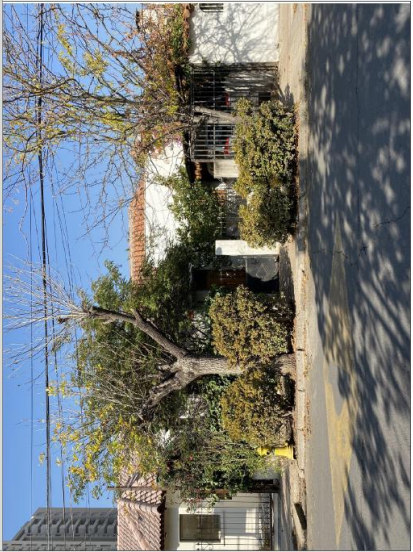
FOTOGRAFÍA PRINCIPAL

| DESCRIPCIÓN DE LA EDIFICACIÓN | |
|---|---|
| INMUEBLE CORRESPONDIENTE A LA TIPOLOGÍA DE VIVIENDA DE UN PISO ENTRE MEDIANERAS, DE FACHADA CONTINUA Y CON VOLUMEN RECTANGULAR EN SALIENTE. EL MURO DE LA FACHADA SE ELEVA POR SOBRE LA BAJADA DE LA CUBIERTA, EXCEPTO EN EL VOLUMEN EN SALIENTE Y EN EL ACCESO. EN CUANTO A LA ORNAMENTACIÓN ES AUSTERO. POSEE UN CIERRO PERIMETRAL DE BAJA ALTURA. | |

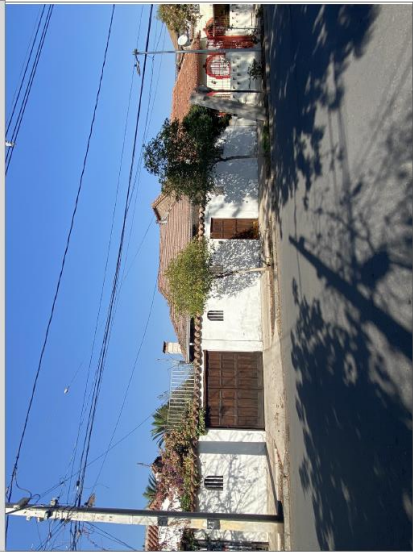
FOTOGRAFÍA PRINCIPAL

| DESCRIPCIÓN DE LA EDIFICACIÓN | |
|---|---|
| DESCRIPCIÓN DEL INMUEBLE<br>EL CIERRO PERIMETRAL DEL INMUEBLE, ES UN MURO DE 2.5 METROS, CON PEQUEÑOS VANDOS, PORTÓN Y PUERTA DE MADERA, QUE NO PERMITE OBSERVAR LA FACHADA DE LA VIVIENDA. | |

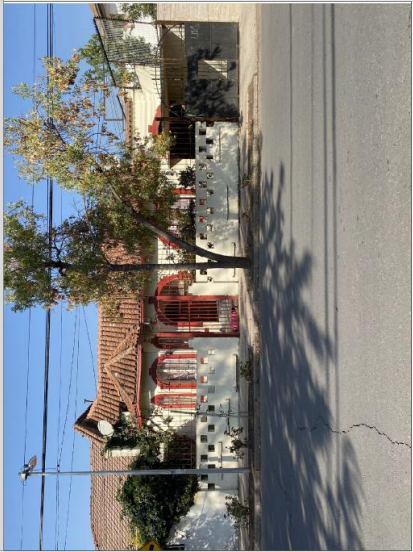
FOTOGRAFÍA PRINCIPAL

| DESCRIPCIÓN DE LA EDIFICACIÓN | |
|---|---|
| DESCRIPCIÓN DEL INMUEBLE<br>INMUEBLE CORRESPONDIENTE A LA TIPOLOGÍA DE VIVIENDA DE UN PISO ENTRE MEDIANERAS, PAREADA Y CON VOLUMEN HEXAGONAL EN SALIENTE. EN CUANTO A LA ORNAMENTACIÓN, SE OBSERVAN MOLDURAS EN SOBRE RELIEVE, ALREDEDOR DE LOS VANOS Y TIPO ALFEÍZAR BAJO ESTOS. DESTACAN EN FIERRO FORJADO DETALLES DE LA FIRMA DEL ARQUITECTO "L. KULCZEWSKI". EL CIERRO SE COMPONE POR LA REJA METÁLICA, COLUMNAS Y UN SEMI MURO CON ORIFICIOS Y ELEMENTOS EN SOBRE RELIEVE. | |

| ESTADO DE CONSERVACIÓN | CALIFICACIÓN DEL INMUEBLE |
| BUENO | DE ALTO VALOR |

| PRESENCIA DE INTERVENCIONES O ALTERACIONES | |
|---|--|
| DESCRIPCIÓN DE INTERVENCIONES QUE AFECTAN:<br>AMPLIACIÓN EN PATIO LATERAL PARA HABILITAR ESTACIONAMIENTO VEHICULAR, CONSTRUCCIÓN DE COBERTIZO EN EL ANTEJARDÍN, INSTALACIÓN DE EQUIPO DE CLIMATIZACIÓN DENTRO DEL ZAGUÁN, INSTALACIÓN DE REJA METÁLICA EN EL ZAGUÁN, INSTALACIÓN DE DOS ANTENAS SATELITALES VISIBLES DESDE EL ESPACIO PÚBLICO, INSTALACIÓN DE PLANCHA METÁLICA EN PORTÓN DEL CIERRO. | |

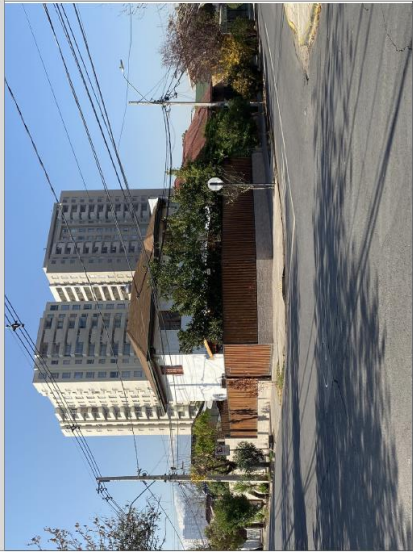
FOTOGRAFÍA PRINCIPAL

| DESCRIPCIÓN DE LA EDIFICACIÓN | |
|---|---|
| INMUEBLE CORRESPONDIENTE A LA TIPOLOGÍA DE VIVIENDA DE UN PISO ENTRE MEDIANERAS, PAREADA, EN ESQUINA Y CON VOLUMEN EN SALIENTE HEXAGONAL. ACTUALMENTE, POSEE DOS PISOS DEBIDO A UNA AMPLIACIÓN. POSEE UN CIERRO PERIMETRAL OPACO QUE NO PERMITE OBSERVAR LA FACHADA EN SU TOTALIDAD. | |

| ESTADO DE CONSERVACIÓN | CALIFICACIÓN DEL INMUEBLE |
| BUENO | SIN VALOR O BAJO VALOR |

| PRESENCIA DE INTERVENCIONES O ALTERACIONES | |
|---|--|
| DESCRIPCIÓN DE INTERVENCIONES QUE AFECTAN:<br>CONSTRUCCIÓN DE AMPLIACIÓN EN SEGUNDO PISO QUE MODIFICA LA TOTALIDAD DE LA VOLUMETRÍA ORIGINAL IMITA LAS VIVIENDAS DE DOS PISOS "PABELLÓN" PRESENTES EN LA ZT. CONSTRUCCIÓN DE CIERRO PERIMETRAL OPACO. QUE CONSIDERA UN MURO ALTO Y TABLEADO DE MADERA ENTRE LAS REJAS METÁLICAS. CONSTRUCCIÓN DE COBERTIZO EN EL ANTEJARDÍN. | |

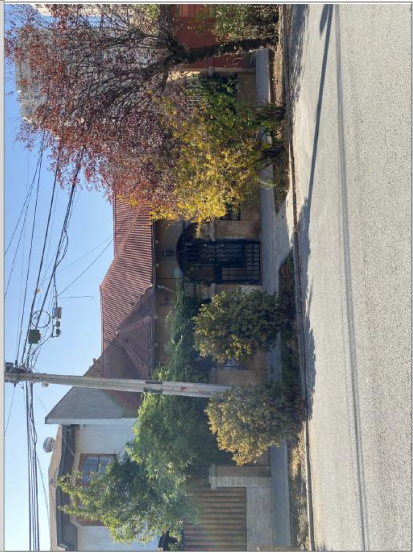
FOTOGRAFÍA PRINCIPAL

| DESCRIPCIÓN DE LA EDIFICACIÓN | |
|---|---|
| INMUEBLE CORRESPONDIENTE A LA TIPOLOGÍA DE VIVIENDA DE UN PISO ENTRE MEDIANERAS, DE FACHADA CONTINUA CON VOLUMEN EN SALIENTE HEXAGONAL. DESTACAN ELEMENTOS ORNAMENTALES EN SOBRE RELIEVE ALREDEDOR DE LOS VANOS Y ORNAMENTOS TIPO MACETA EN EL CIERRO PERIMETRAL. | |

ESTADO DE CONSERVACIÓN  
BUENO

CALIFICACIÓN DEL INMUEBLE  
DE ALTO VALOR

DESCRIPCIÓN DE INTERVENCIONES QUE AFECTAN:  
MODIFICACIÓN DEL REVESTIMIENTO ORIGINAL POR LITOFRÉN.

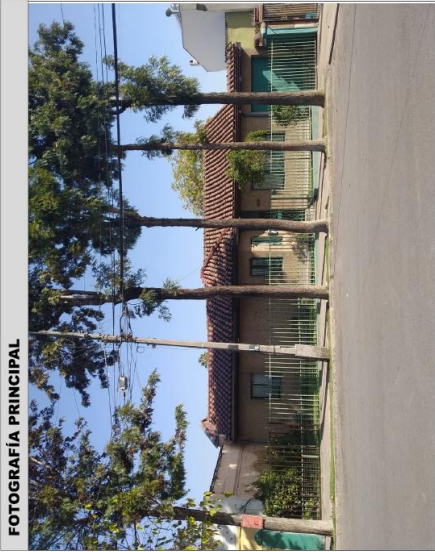
FOTOGRAFÍA PRINCIPAL

| DESCRIPCIÓN DE LA EDIFICACIÓN | |
|---|---|
| INMUEBLE CORRESPONDIENTE A LA TIPOLOGÍA DE VIVIENDA DE UN PISO ENTRE MEDIANERAS, PAREADA Y CON VOLUMEN HEXAGONAL EN SALIENTE. EN CUANTO A LA ORNAMENTACIÓN ES AUSTERO. LA FACHADA SE VE DESPROPORCIONADA DEBIDO A LA CONSTRUCCIÓN DE UNA AMPLIACIÓN EN EL PRIMER NIVEL. | |

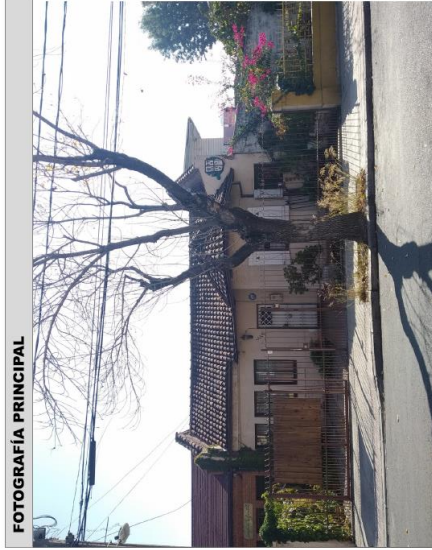
**FOTOGRAFÍA PRINCIPAL**

## ESTADO DE CONSERVACIÓN

BUENO

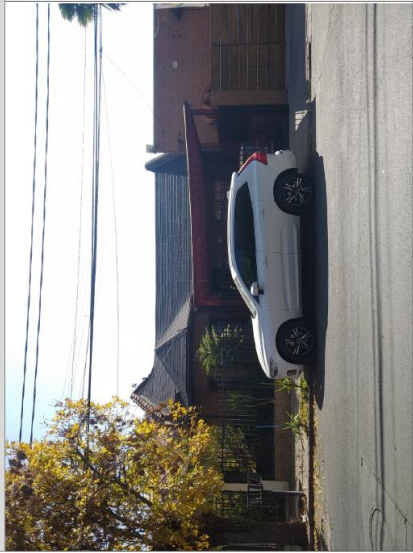
FOTOGRAFÍA PRINCIPAL

| DESCRIPCIÓN DE LA EDIFICACIÓN | |
|---|---|
| INMUEBLE CORRESPONDIENTE A LA TIPOLOGÍA DE VIVIENDA DE UN PISO ENTRE MEDIANERAS, DE FACHADA CONTINUA Y CON VOLUMEN HEXAGONAL EN SALIENTE. EL INMUEBLE ESTÁ TOTALMENTE REVESTIDO CON ENCHAPE DE LADRILLO. CONSERVA CANES DE MADERA QUE SOPORTAN EL ALERO DE LA CUBIERTA. | |

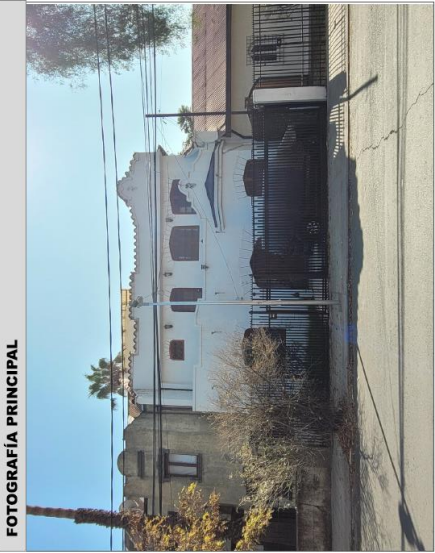
| DESCRIPCIÓN DE LA EDIFICACIÓN | |
|---|---|
| INMUEBLE QUE PRESENTA DIVERSAS INTERVENCIÓNES. NO SE RECONOCE UNA TIPOLOGÍA, SIN EMBARGO SE ASEMÉJA A LA DE VIVIENDA DE UN PISO ENTRE MEDIANERAS, DE FACHADA CONTINUA Y CON VOLUMEN EN SALIENTE. POSEE DOS NIVELES, EL SEGUNDO RETRANQUEADO UNOS METROS PARA HABILITAR UNA TERRAZA. EN LA FACHADA, DESTACAN TERMINACIONES SUPERIORES GEOMÉTRICAS Y CURVAS, CON TEJAS EN LA CORONA DEL SEGUNDO PISO. DESTACAN TAMBIÉN ELEMENTOS EN CEMENTO, MADERA Y ACERO. PRESENCIA DE DETALLES EN FIERRO FORJADO EN CORONACIONES DE AMBOS PISOS. | |

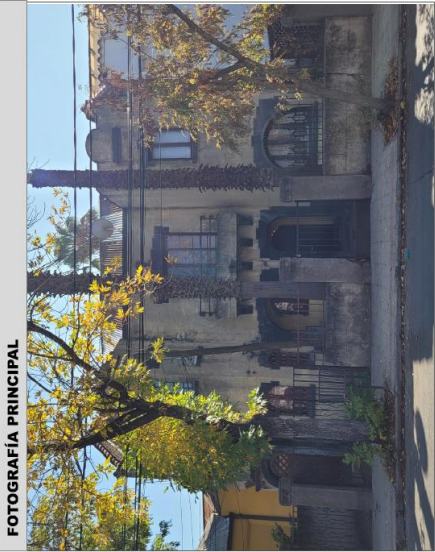
| DESCRIPCIÓN DE LA EDIFICACIÓN | | |
|---|---|---|
| DESCRIPCIÓN DEL INMUEBLE<br>VIVIENDA CORRESPONDIENTE A LA TIPOLOGÍA "PABELLÓN". EL VOLUMEN DE DOS PISOS ABARCA TODO EL ESPACIO ENTRE MEDIANERAS. SU FACHADA SE COMPONE POR DOS VOLUMENES EN SALIENTE A SUS COSTADOS Y DE UN AMPLIO ZAGUÁN CON DOS VANOS. ADemás DE LA UTILIZACIÓN DE DOS COLORES PARA DESTACAR LA FUERTE PRESENCIA DE ORNAMENTOS (NEGRO) POR SOBRE EL MURO (CAFÉ GRISACEO). DESTACAN LAS TERMINACIONES SUPERIORES: EXISTENCIA DE LOS VANOS, MACETAS Y LAS TERMINACIONES SUPERIORES: EXISTENCIA DE UN BALCÓN CON PRESENCIA DE MENSULAS.<br>PRESENTA EN SU FACHADA POR FALTA DE MANTENCIÓN EFLORESCENCIAS, MANCHAS DE HUMEDAD Y DESPRENDIMIENTO GENERALIZADO DE ESTUCCOS. | | |

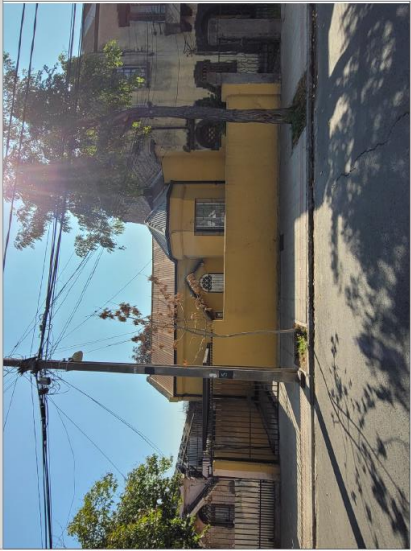
FOTOGRAFÍA PRINCIPAL

ESTADO DE CONSERVACIÓN

BUENO

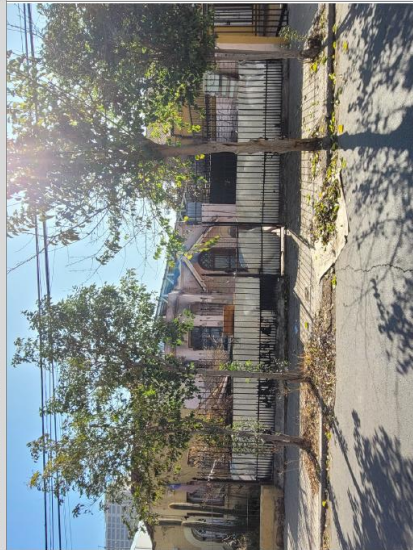
FOTOGRAFÍA PRINCIPAL

| DESCRIPCIÓN DE LA EDIFICACIÓN | |
|---|---|
| INMUEBLE CORRESPONDIENTE A LA TIPOLOGÍA DE VIVIENDA DE UN PISO ENTRE MEDIANERAS, PAREADO CON VOLUMEN HEXAGONAL EN SALIENTE. LA VIVIENDA SUFRIÓ LA PERDIDA DE LA CUBIERTA Y LAS VENTANAS, DESPRENDIMIENTO DE ESTUVO, MARCAS DE FUEGO PRODUCTO DE UN INCENDIO. EN LA FACHADA DESTACAN MOLDURAS EN SOBRE RELIEVE EN BORDES SUPERIORES, UN FRONTAL EN EL ACCESO Y UN JARRÓN ENMARCAO EN UN ARCO DE MEDIO PUNTO. SE OBSERVAN MODIFICACIONES EN PROCESO DE EJECUCIÓN. | |

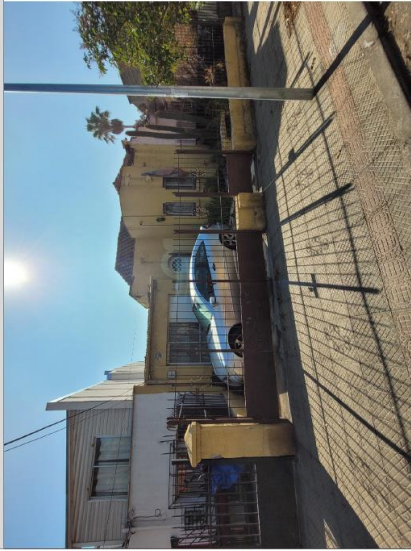
FOTOGRAFÍA PRINCIPAL

| ESTADO DE CONSERVACIÓN |
| BUENO |

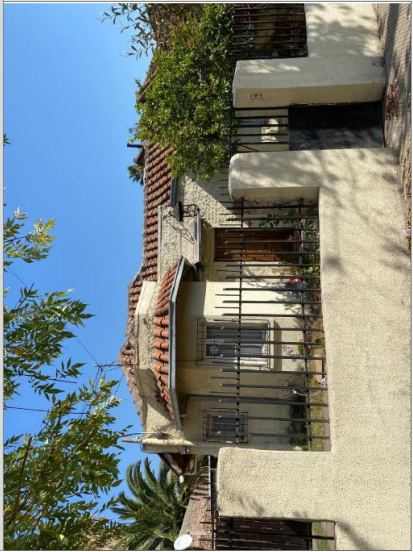
FOTOGRAFÍA PRINCIPAL

| DESCRIPCIÓN DE LA EDIFICACIÓN | |
|---|---|
| INMUEBLE CORRESPONDIENTE A LA TIPOLOGÍA DE VIVIENDA DE UN PISO ENTRE MEDIANERAS, DE TIPO PAREADA EN ESQUINA Y CON VOLUMEN EN SALIENTE HEXAGONAL, EN CUANTO A LA ORNAMENTACIÓN ES AUSTRERO, SIN EMBARGO SE OBSERVAN MOLDURAS EN SOBRE RELIEVE TIPO ALFEIZAR EN LOS VANOS, DESTACA EL VOLUMEN EN SALIENTE, CON ALERO DE TEJA DE ARCILLA Y UNA TERMINACIÓN SUPERIOR ELEVADA QUE VA DESCENDIENDO ESCALONADAMENTE HACIA LA DERECHA DE LA FACHADA. | |

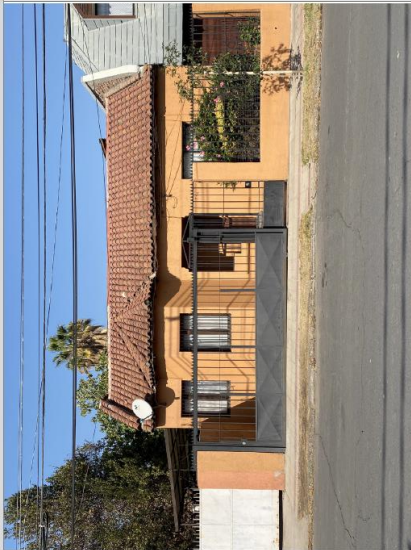
FOTOGRAFÍA PRINCIPAL

| ESTADO DE CONSERVACIÓN | CALIFICACIÓN DEL INMUEBLE |
| BUENO | DE ALTO VALOR |

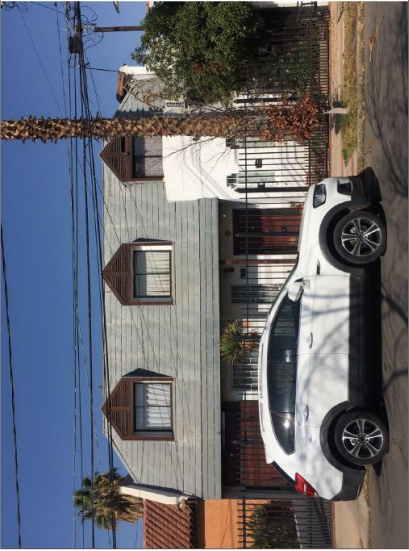
FOTOGRAFÍA PRINCIPAL

ESTADO DE CONSERVACIÓN

BUENO

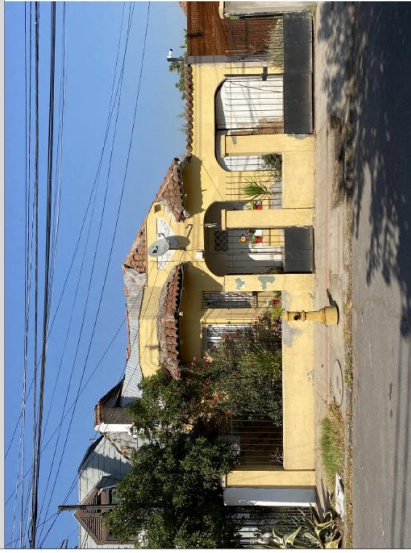
FOTOGRAFÍA PRINCIPAL

ESTADO DE CONSERVACIÓN

REGULAR

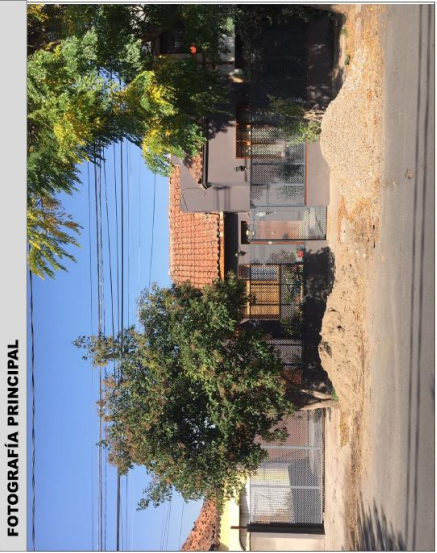
| DESCRIPCIÓN DE LA EDIFICACIÓN | |
|---|---|
| INMUEBLE CORRESPONDIENTE A LA TIPOLOGÍA DE VIVIENDA DE UN PISO ENTRE MEDIANERAS, PAREADA Y CON VOLUMEN RECTANGULAR EN SALIENTE. TIENE UN DISEÑO LA TERMINACIÓN SUPERIOR DEL VOLUMEN EN SALIENTE. TIENE UN DISEÑO ESCALONADO Y SE ELEVA POR SOBRE EL NIVEL DE LA CORNISA DE LA CUBIERTA. EN CUENTO A LA ORNAMENTACIÓN ES AUSTERO. | |

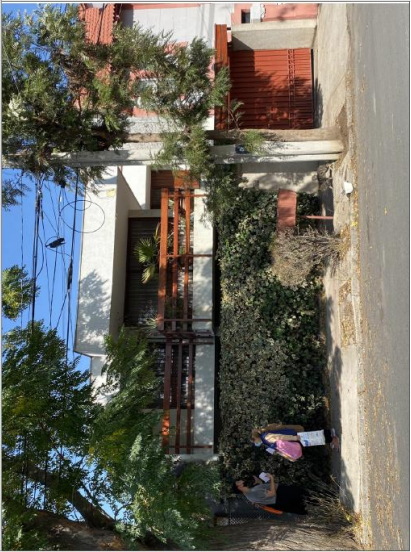
FOTOGRAFÍA PRINCIPAL

AÑO DE CONTRUCCIÓN O PERIODO: DESCONOCIDO  
ARQUITECTO O AUTOR: DESCONOCIDO  
MONUMENTO HISTÓRICO: NO  
DENOMINACIÓN OFICIAL: —  
N° DECRETO: — FECHA DECRETO: — FECHA D.O.: —  
DESCRIPCIÓN DEL INMUEBLE  
INMUEBLE DISCORDANTE. VIVIENDA DE DOS PISOS, DE DISEÑO CONTEMPORÁNEO CON  
LINEAS RECTAS, TERRAZA Y VENTANALES DE GRAN TAMAÑO, PREDOMINANDO EL VACÍO  
POR SOBRE EL LLENO. CIERRO PERIMETRAL OPACO CON VEGETACIÓN.

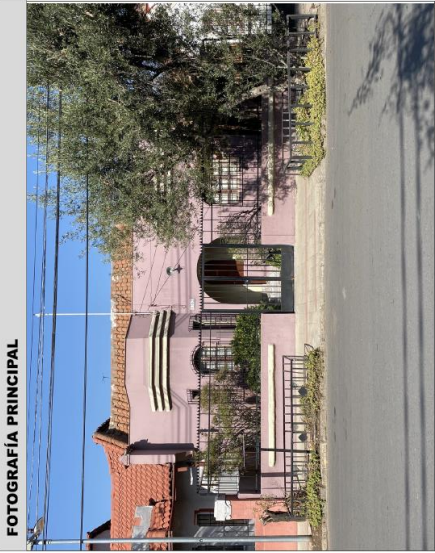
| DESCRIPCIÓN DE LA EDIFICACIÓN | |
|---|---|
| INMUEBLE CORRESPONDIENTE A LA TIPOLOGÍA DE VIVIENDA DE UN PISO ENTRE MEDIANERAS, DE FACHADA CONTINUA Y CON VOLUMEN HEXAGONAL EN SALIENTE. SU TERMINACIÓN SUPERIOR SE ELEVA POR SOBRE LA BAJADA DE LA CUBIERTA. EN CUANDO A LA ORNAMENTACIÓN, DESTACAN FRANJAS EN TERMINACIONES SUPERIORES Y EN EL ZÓCALO DE CIERRO PERIMETRAL. | |

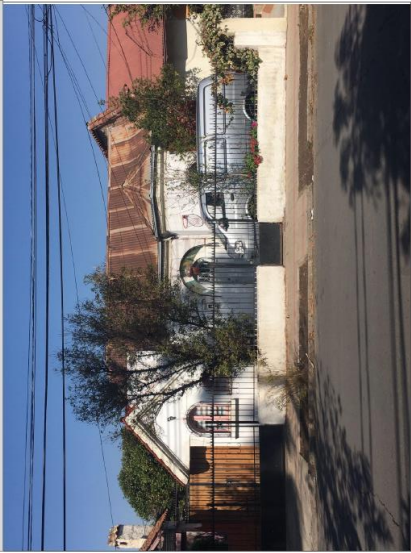
FOTOGRAFÍA PRINCIPAL

| DESCRIPCIÓN DE LA EDIFICACIÓN | |
|---|---|
| INMUEBLE CORRESPONDIENTE A LA TIPOLOGÍA DE VIVIENDA DE UN PISO ENTRE MEDIANERAS, PAREADA Y CON VOLUMEN HEXAGONAL EN SALIENTE. EN CUANDO A LA ORNAMENTACIÓN, DESTACA SU ESCUDO EN EL REMATE SUPERIOR Y MOLDURAS EN SOBRE RELIEVE EN LA CORNISA. EN EL COSTADO IZQUIERDO SE DISPONE UN FRONTAL Y BAJO ESTE SE REPARTEN DOS VENTANAS DE ARCOS DE MEDIO PUNTO, UNA DE TAMAÑO NORMAL Y UNA MÁS PEQUEÑA. | |

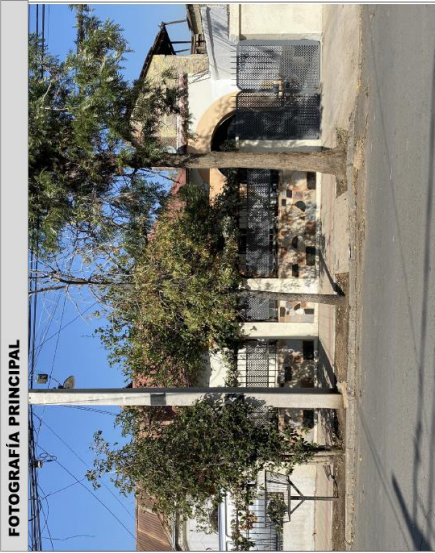
FOTOGRAFÍA PRINCIPAL

| DESCRIPCIÓN DE LA EDIFICACIÓN | |
|---|---|
| INMUEBLE CORRESPONDIENTE A LA TIPOLOGÍA DE VIVIENDA DE UN PISO ENTRE MEDIANERAS, PAREADA Y CON VOLUMEN HEXAGONAL EN SALIENTE. LA OPACIDAD DEL CIERRO DIFICULTA LA VISIBILIDAD Y DESCRIPCIÓN DEL INMUEBLE. EN CUANTO A LA ORNAMENTACIÓN, DESTACAN ELEMENTOS EN SOBRE RELIEVE ALREDEDOR DE LOS VANOS Y UNA PEQUEÑA COLUMNA EN EL ZAGUÁN CON DETALLES. | |
